**МАТЕРИАЛЫ ИКОМОС**

**КОНСЕРВАЦИЯ**

**РЕСТАВРАЦИЯ**

**К 60-ЛЕТИЮ НОВГОРОДСКОЙ  
РЕСТАВРАЦИИ**

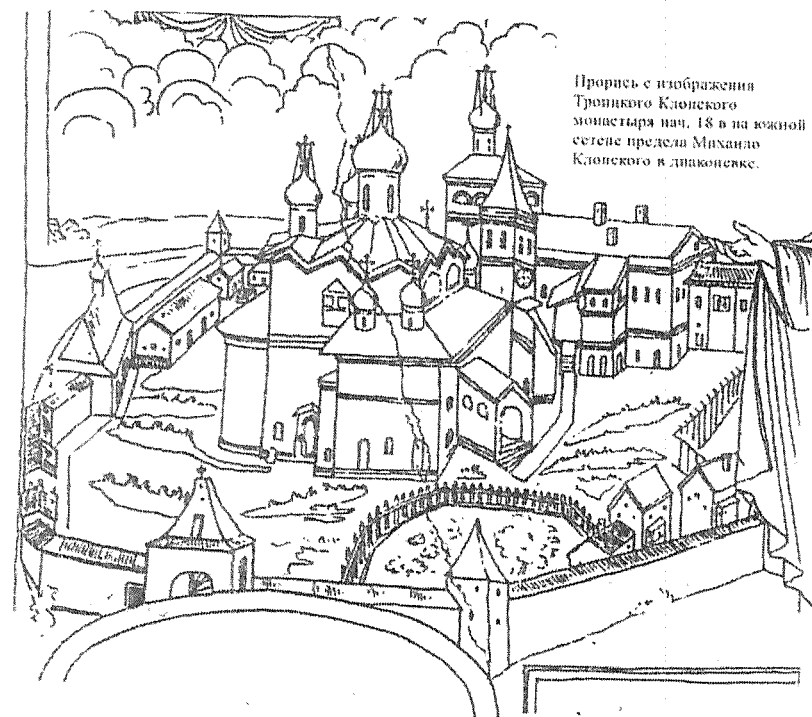
Рис. 5.

Прорис с изображения  
Троицкого Клоцкого  
монастыря нач. 18 в на южной  
сетеке пределов Михайло  
Клоцкого в дьяковке.
