ПАМЯТНИКИ КУЛЬТУРЫ

ИССЛЕДОВАНИЕ
И РЕСТАВРАЦИЯ

ИЗДАТЕЛЬСТВО АКАДЕМИИ НАУК СССР
Москва 1961

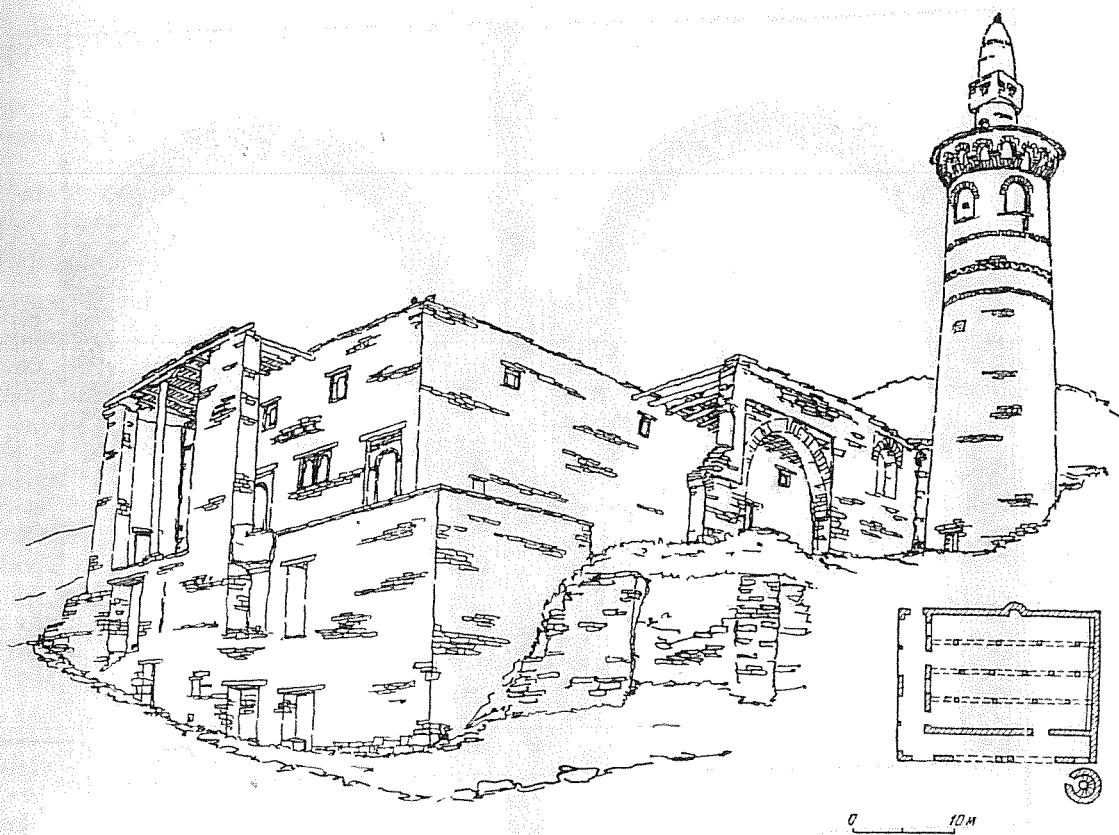
Рис. 1. Мечеть в селении Рича. Общий вид и план

К моменту обследования мечеть находилась в полуразрушенном состоянии: рухнула одна из двух арок северной галереи и часть стены восточной галереи. Перекрытия над галереей и внутренним помещением в ряде мест также обрушились.

Изучение мечети на месте и ее фотографии, сделанные в 30-х годах XX в.⁴⁰, позволяют представить ее облик до разрушения. Объемно-пространственная композиция мечети, несмотря на свою архаичность, очень выразительна и живописна. Она хорошо гармонирует с окружающей застройкой, выделяясь из массы жилых домов своими размерами и крупными формами аркады, проемов восточной части галереи, цокольного этажа.

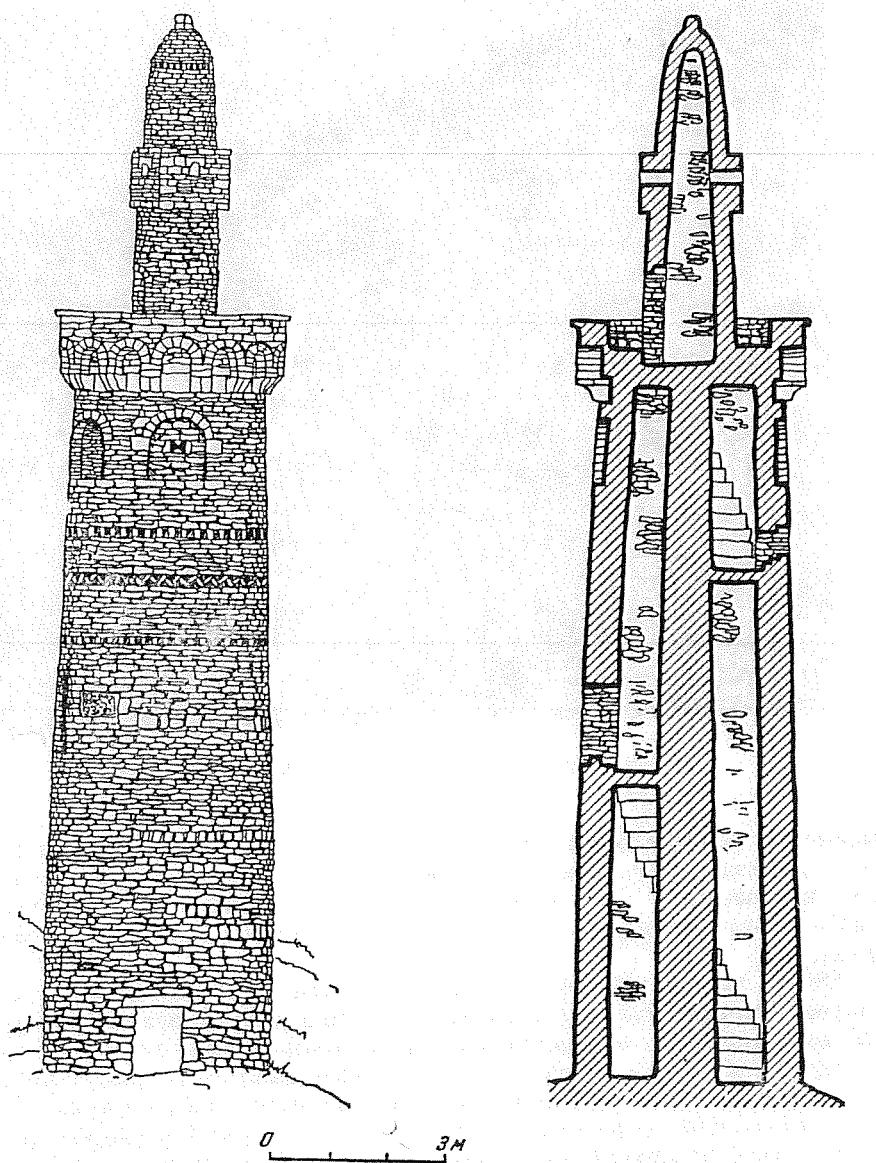
Рис. 5. Минарет в селении Рича. Фасад и разрез

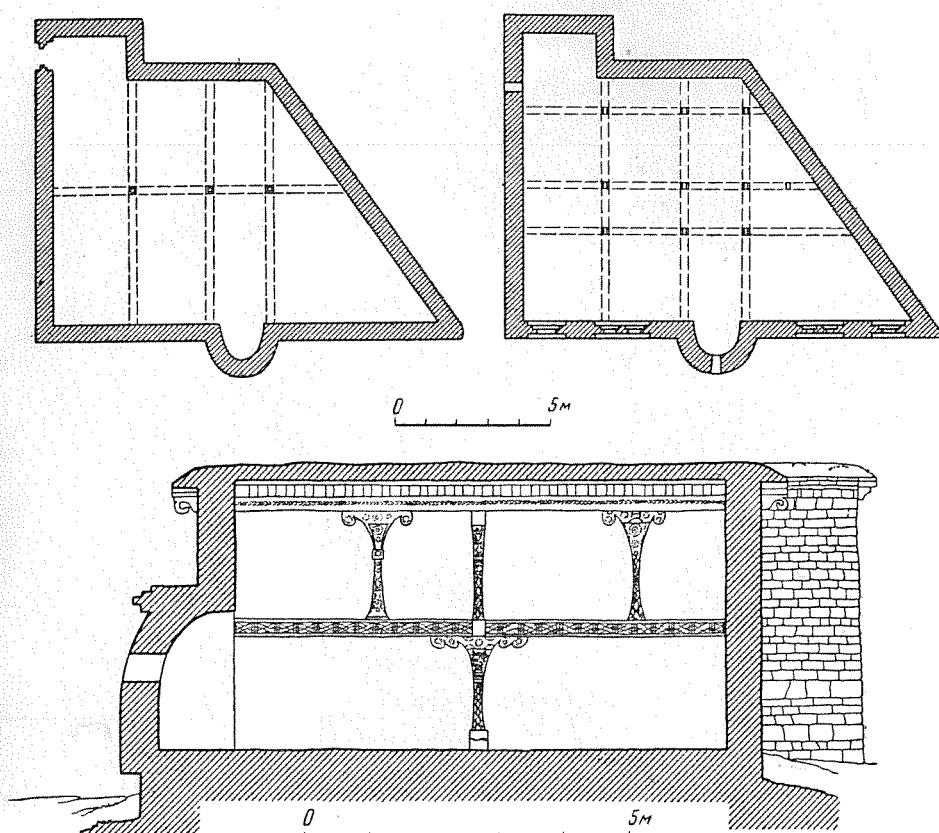
Рис. 7. Мечеть в селении Арсуг. Планы и разрез

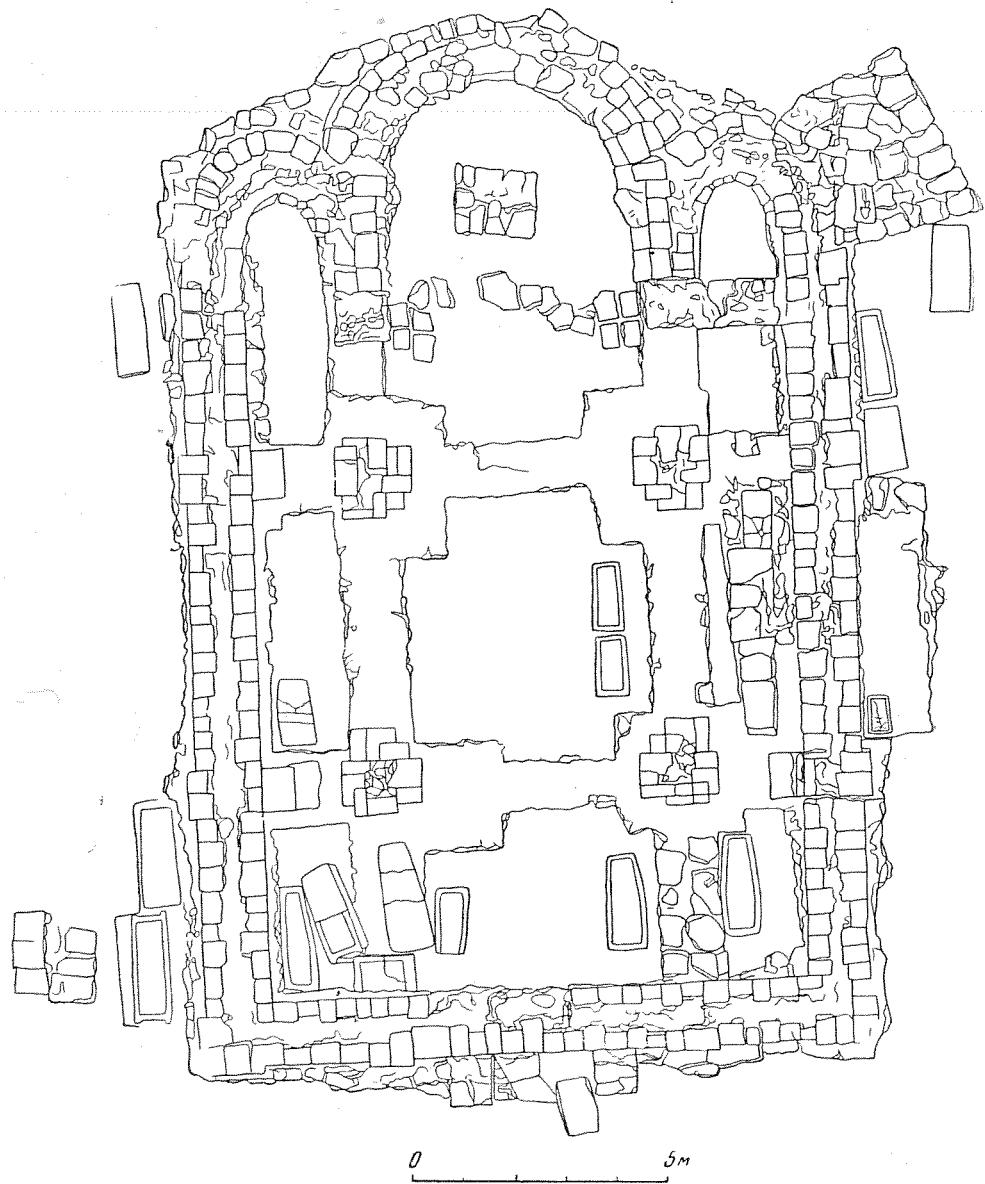
Рис. 2. Общий план храма в Василлесе

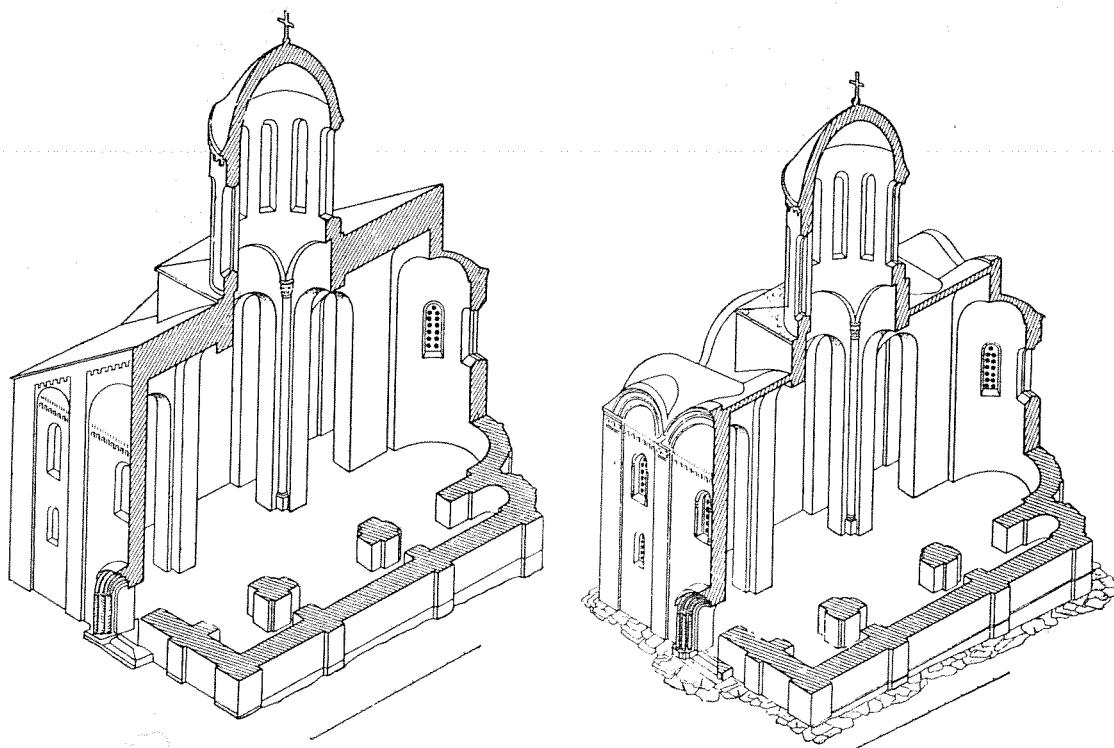
*Рис. 9. Варианты реконструкций храма в Василёве.
Аксонометрические изображения Г. Н. Логвина*

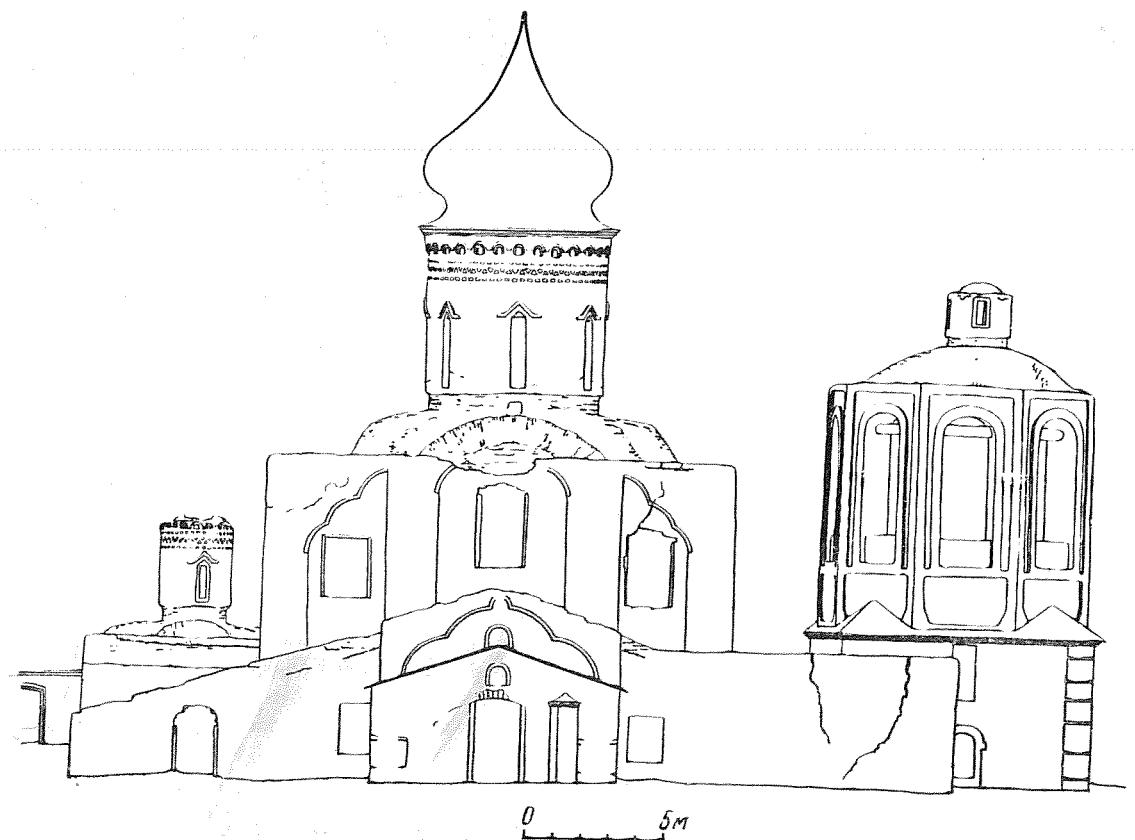
Рис. 2. Западный фасад церкви Николы на Усохе. Обмер 1945—1946 гг.

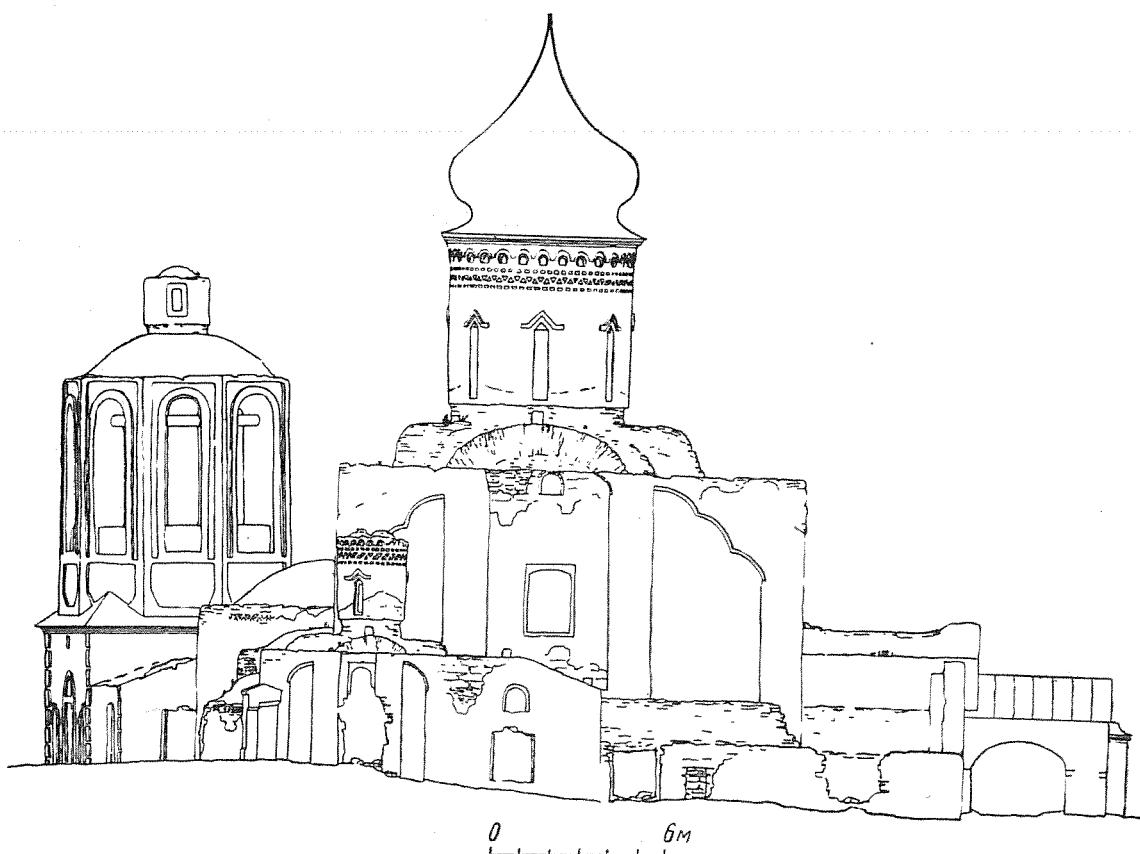
Рис. 3. Северный фасад церкви Николы на Усохе. Обмер 1945—1946 гг.

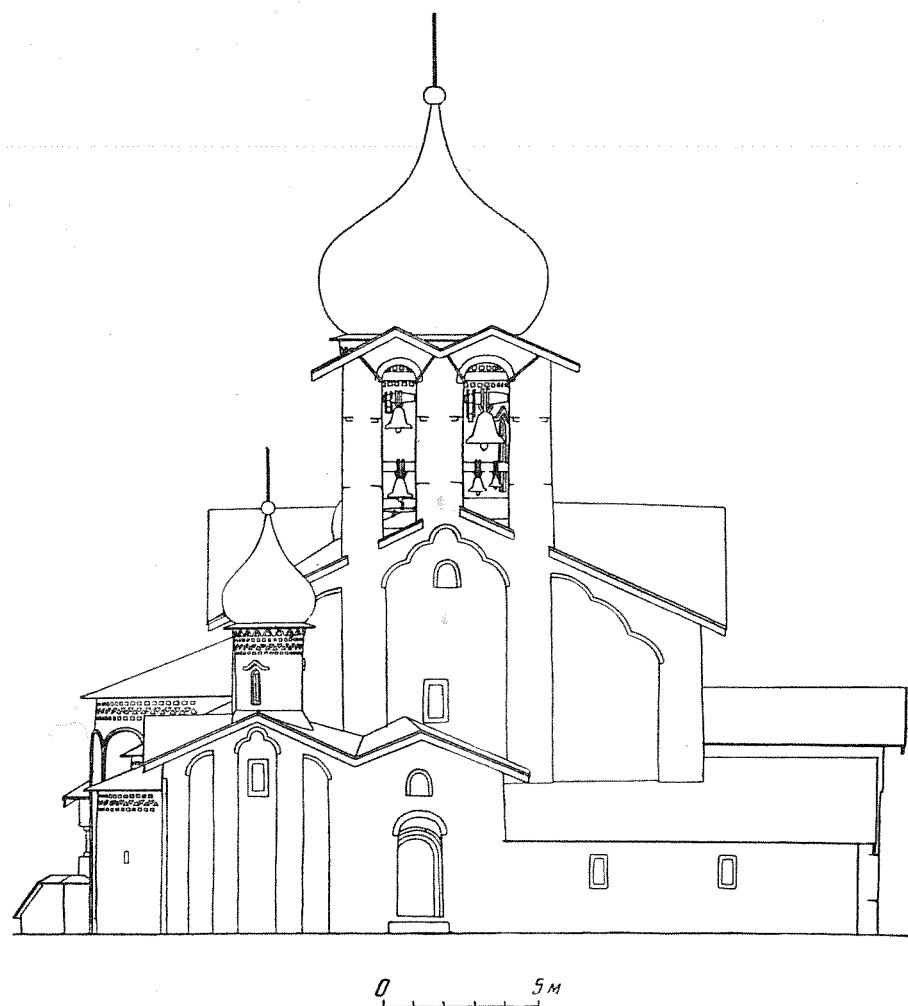
Рис. 10. Северный фасад церкви Николы на Усохе. Реконструкция Ю. П. Спегальского

Остатки сильно разрушенных щипцов северной стены придела и северного крыльца во время перестройки конца XVII в. были уничтожены. Однако о том, что они существовали, говорят гнезда, оставшиеся от опорных брусьев в стене основного объема храма и в барабане придела. Покрытие придела и северного крыльца нами восстановлено в соответствии с расположением этих гнезд (см. *рис. 3 и 10*).

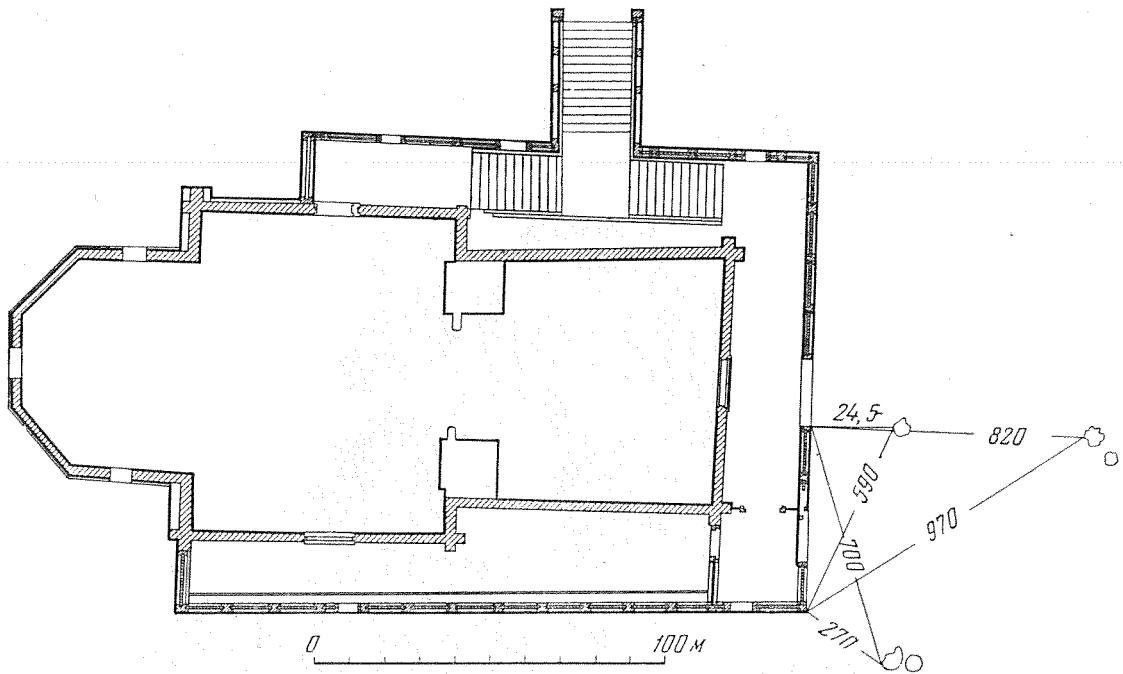
Rис. 4. План Спасо-Преображенской церкви до разборки. Обмер Б. В. Гнедоусского

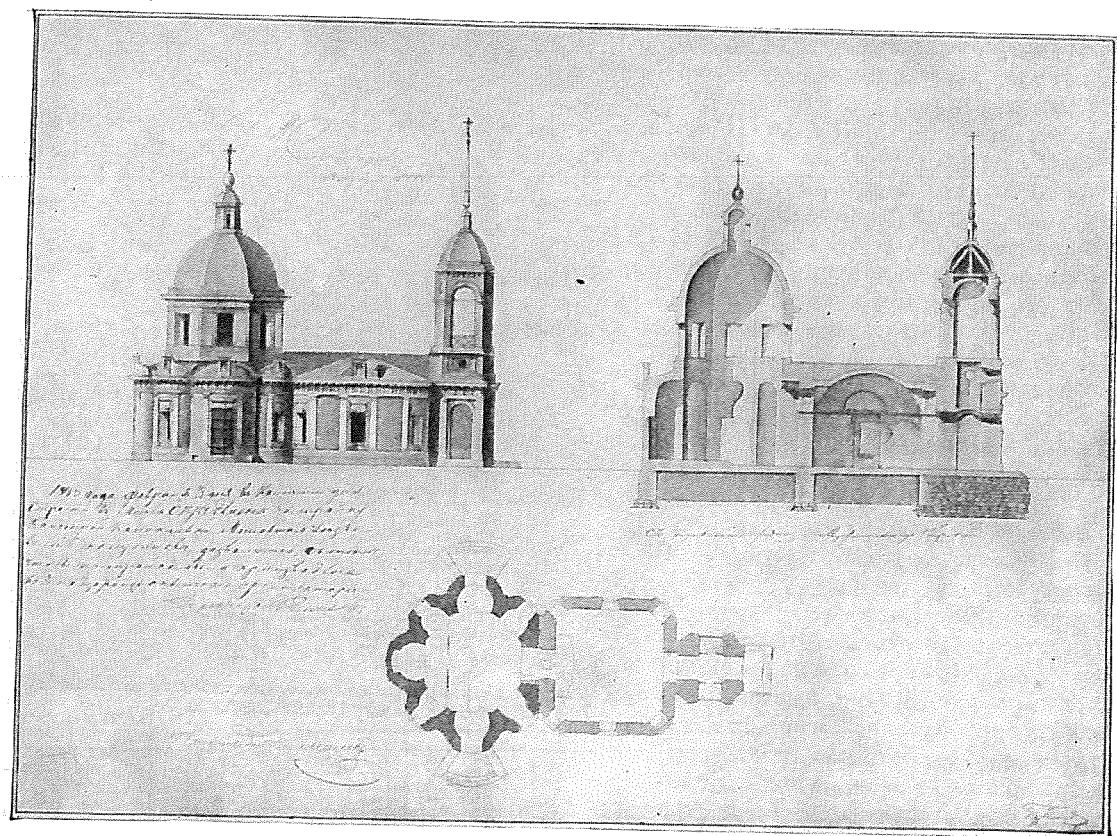
Рис. 4. Покровская церковь в селе Полузуково (Волынщина) Рузского района Московской области (1704—1707) по чертежу 1843 г.

Покровская церковь дошла до нас в несколько поврежденном виде. Отсутствует венчающая главка вместе с барабаном-фонарем. Внешний вид храма хорошо восстанавливается по чертежу 1843 г. (рис. 4), на котором изображен его план, фасад и даже разрез²³. На основании этого чертежа можно заключить, что колокольня храма с элементами ампира была построена вскоре после 1843 г.; трапезная, может быть, более ранняя, но тоже моложе храма. Вероятно, с построением этих частей связана упомянутая выше дата 1747 г.

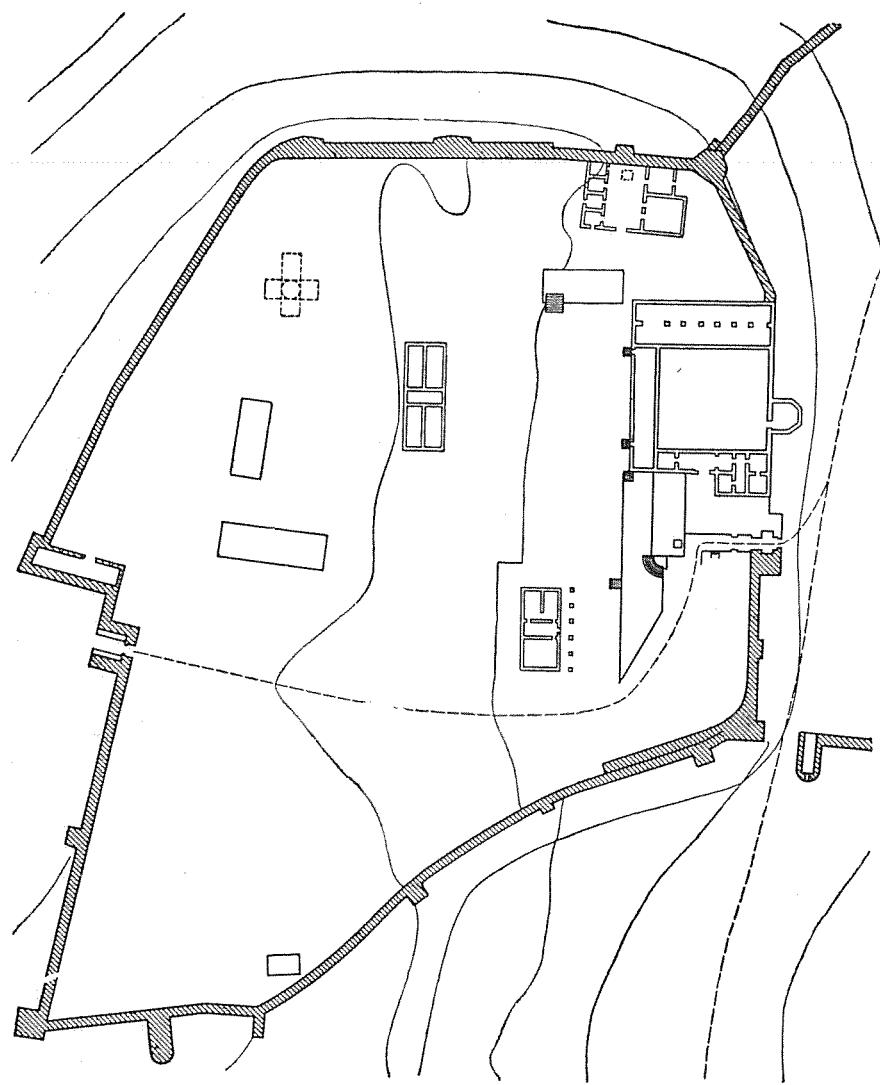
Рис. 13. План цитадели Дербента (по обмерам 1949 г.)

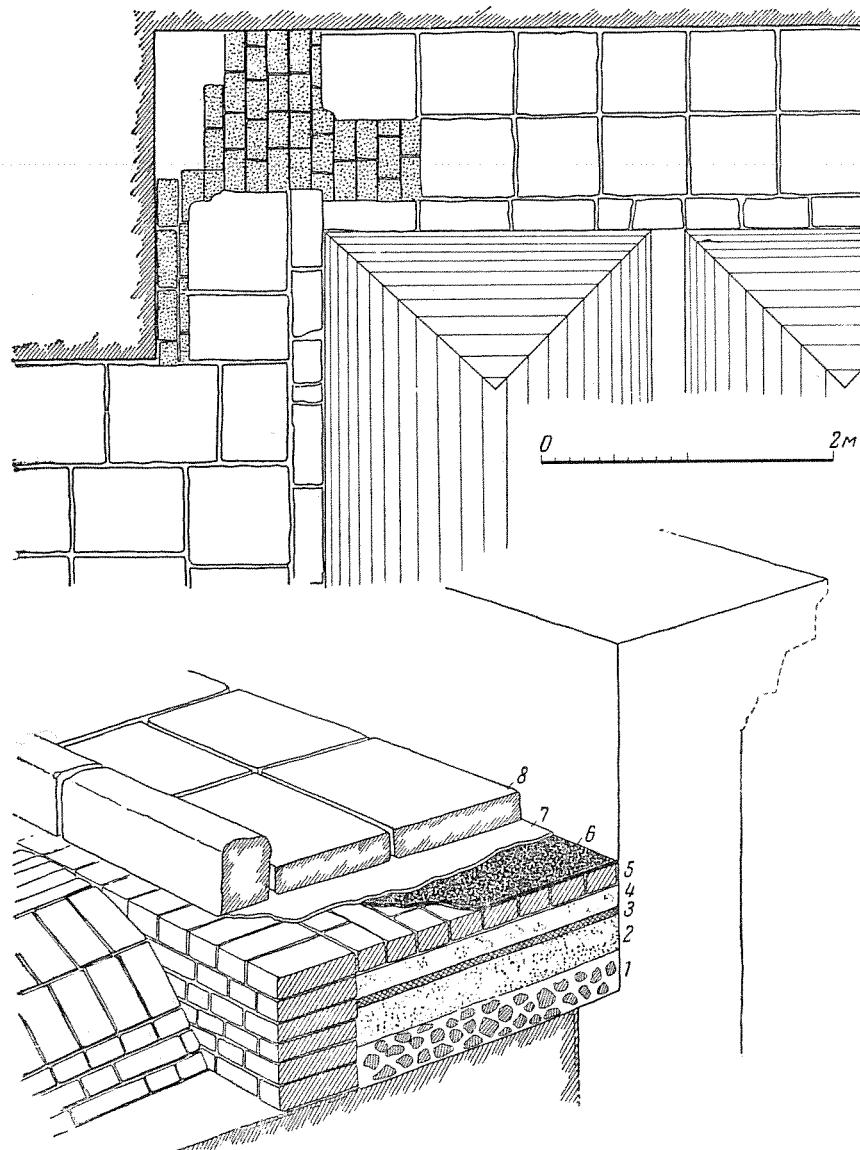
Рис. 3. Конструкция гульбища над вторым этажом дома Троекуроса в Москве

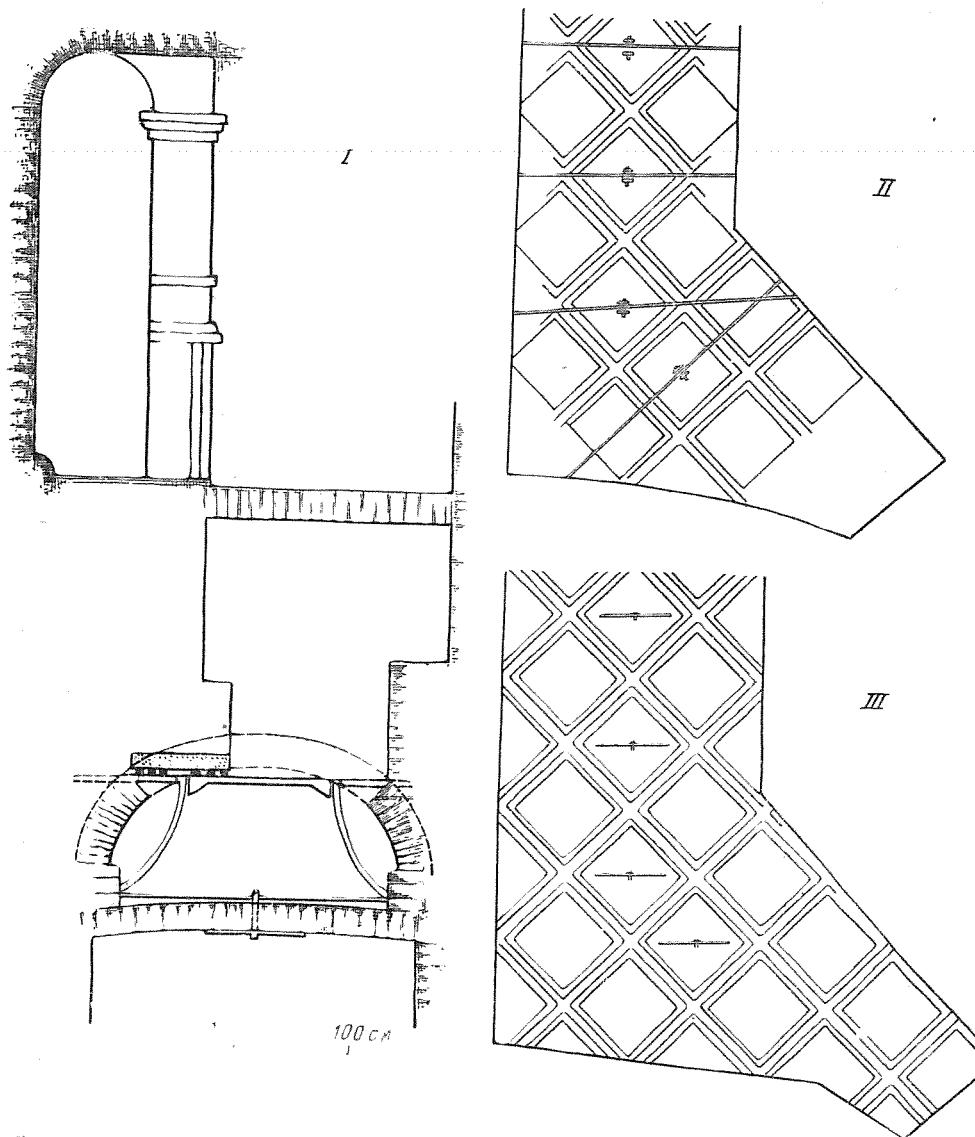
Рис. 7. Плоский кессонированный свод западного участка обходной галереи храма Василия Блаженного в Москве
 I — поперечный разрез; II — вид свода со стороны чердака; III — вид свода снизу

²⁷ В настоящее время основной коробовый свод частично разрушен, и для поддержания обходной галереи подведены металлические затяжки с криволинейными подкосами (деталь «Г» на рис. 7).

Описанная система плоского подвесного кирпичного свода, выполненная в XVI в., вполне себя оправдала. Свод хорошо сохранился, имел достаточную жесткость, а на поверхности потолка совсем не было трещин. Это был совершенно исключительный для XVI в. пример плоского кирпичного перекрытия.

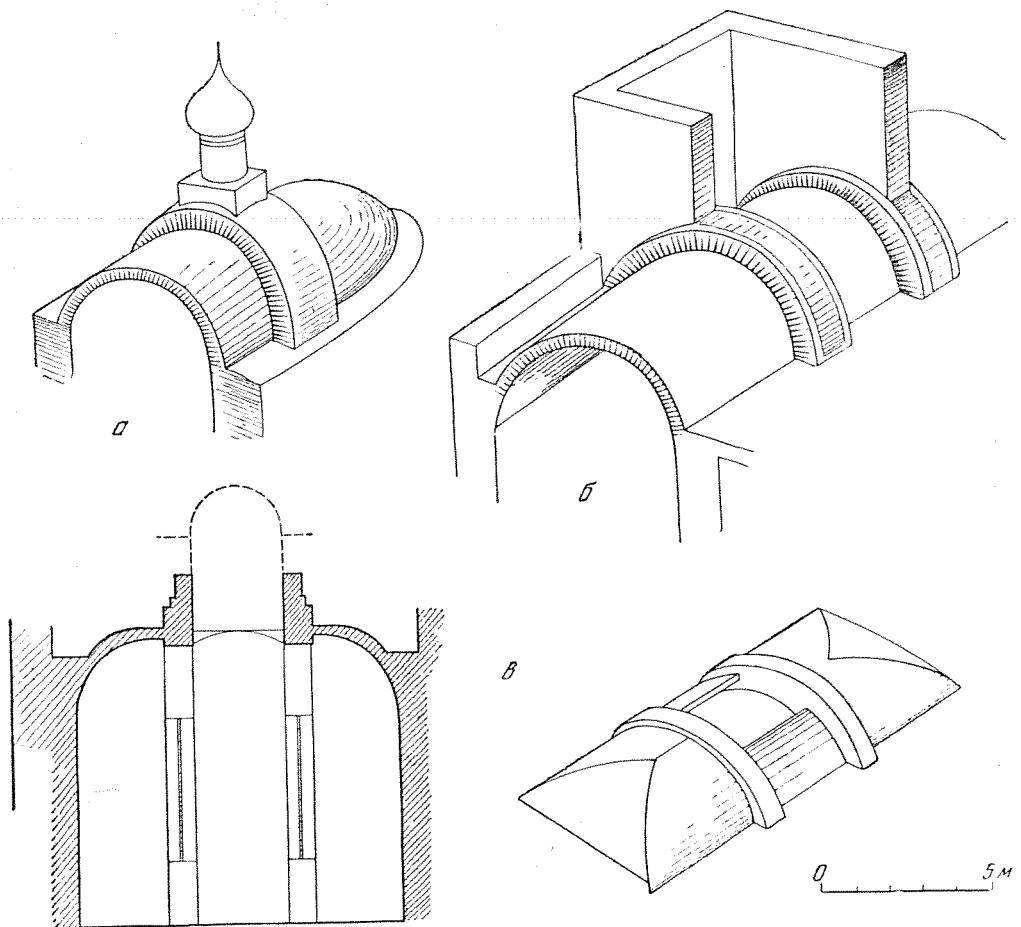
Рис. 8. Постановка главы и звонницы Смоленской церкви в Угличе (а), (б)
и церкви Воскресения в Ростове (в)

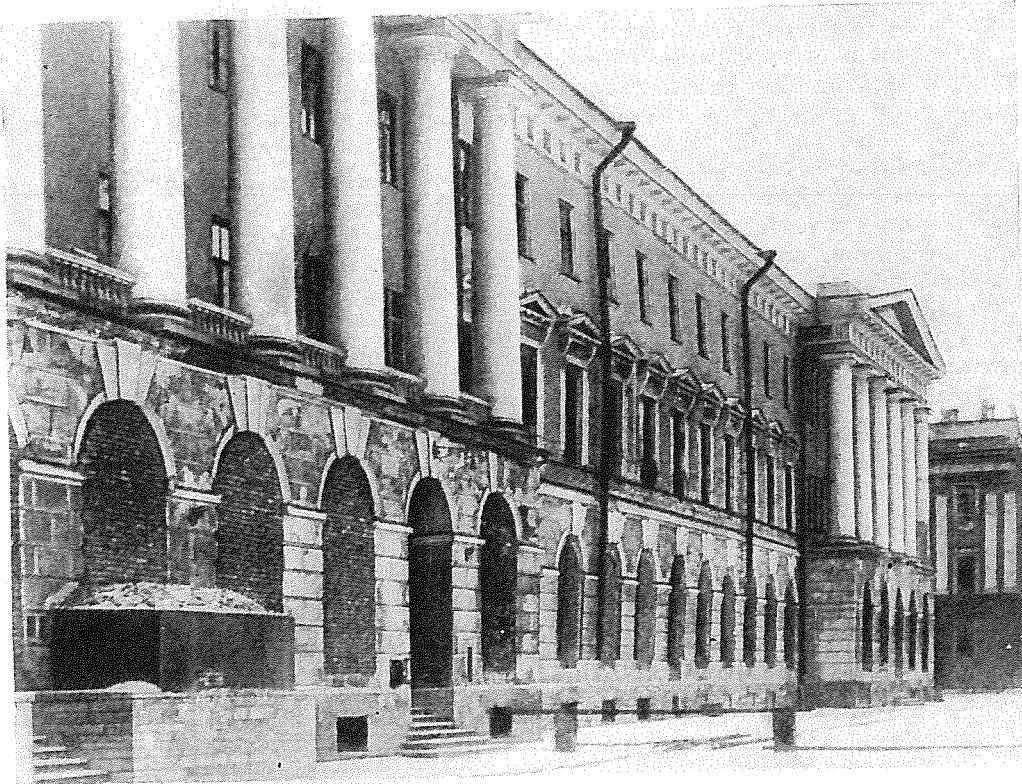
Рис. 1. Выпучивание фасадной стены здания бывших Павловских казарм от разрыва авиабомбы

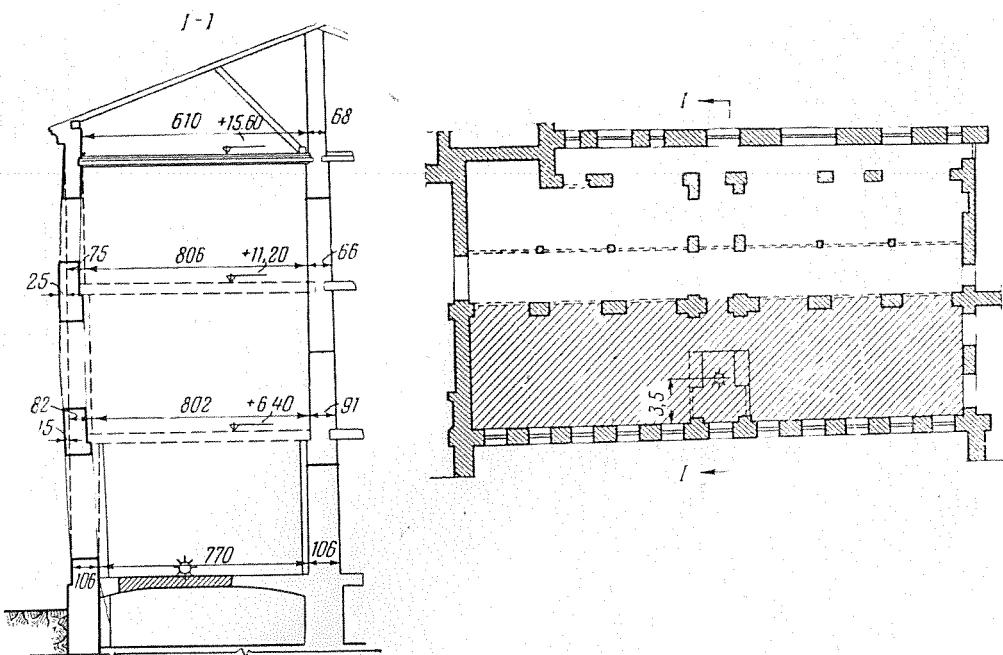
Рис. 2. Схема плана первого этажа и разрез здания бывших Павловских базаров с указанием места разрыва бомбы и участками разрушения

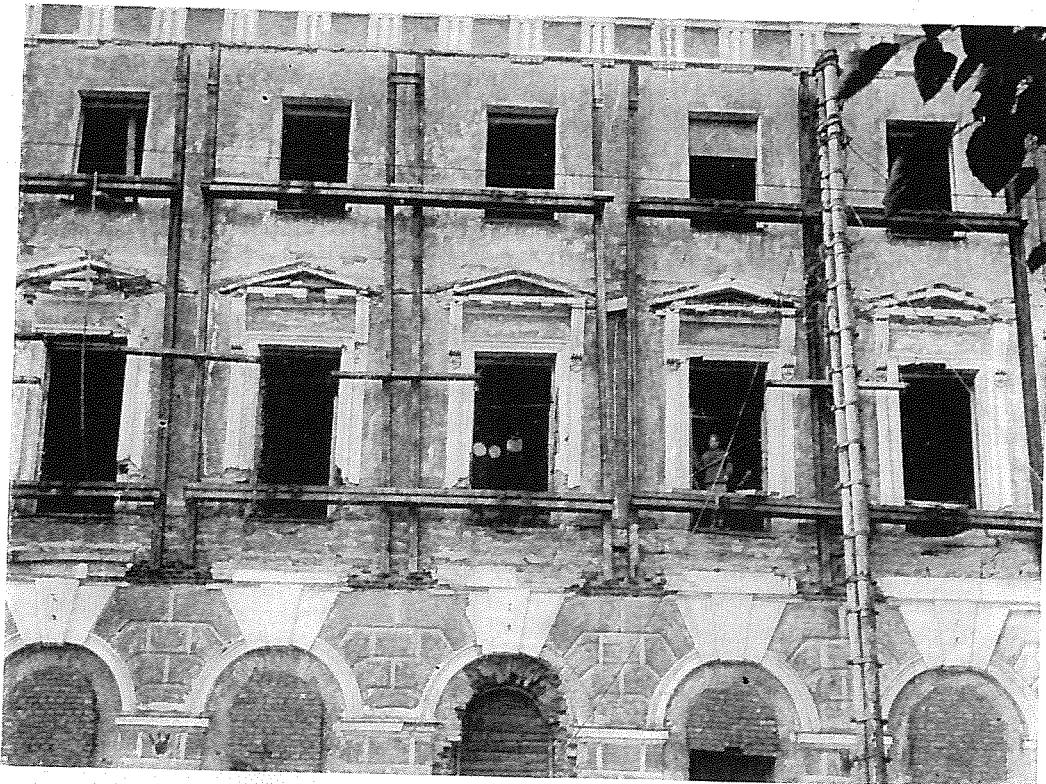
Рис. 3. Металлическая рама, поставленная на гласный фасад здания бывших Наследских казарм
