Е. М. Пашкин  
Г. Б. Бессонов

# ДИАГНОСТИКА ДЕФОРМАЦИИ ПАМЯТНИКОВ АРХИТЕКТУРЫ

Москва  
Стройиздат  
1984

Рассматривается взаимодействие между элементами окружающей природной среды и основными конструкциями памятников русской архитектуры, описаны формы и виды их разрушения. Изложена методика диагностики причин разрушения памятников, даны многочисленные примеры, иллюстрирующие проявление различных факторов в деформации памятников. Рассмотрены основные направления по выведению памятников из деформированного состояния и дальнейшему сохранению их устойчивости.

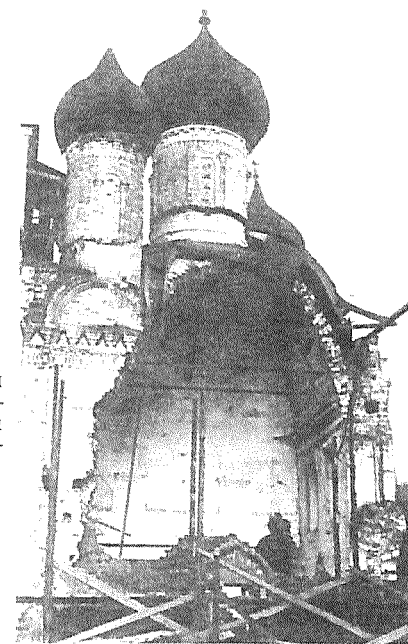
Рис. 20. Сохранение формы сомкнутого свода при обрушении лотка. Костромская область, Авраамиев монастырь. Фото. Е.Пашкина

гося наименее работающей частью свода, не оказывает заметного влияния на устойчивость всей конструкции и характер рабочей схемы (рис. 19, а). При обрушении центральной части лотка участки смежных лотков, лишенные верхней опоры, т.е. встречного уравнивающего распора, способны, не участвуя в работе свода, удерживать равновесие за счет: противодействия распору необрушенной части лотка, примыкающего к ребру (рис. 19, б); сцепления (перевязки) с кладкой работающей зоны; работы небольшим пролетом по консольной схеме (рис. 20, 21).

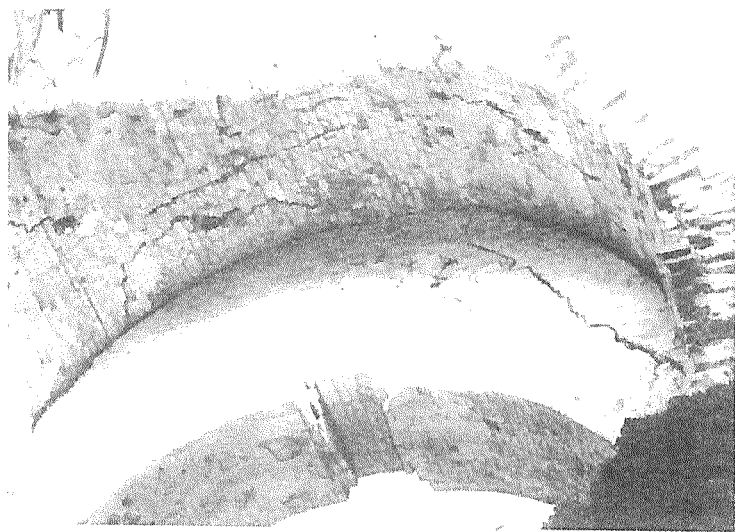
Рис. 25. Сохранение формы крестового свода при выпадении ребра. Спасо-Преображенский собор в Холмогорах. Натурная фотография и схема 1 – просадка фундамента

Случаи сохранения формы крестовых сводов при обрушении распалубки, диагонального ребра или половины свода имели место, например, в Преображенском соборе в Холмогорах (рис. 25) и Благовещенском соборе в Горьком (см. рис. 47). Есть примеры существования систем крестовых или коробовых сводов с центральной опорой, оторвавшейся от сводов в результате деформации основания.

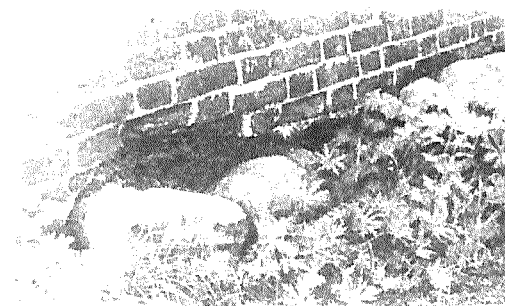
Рис. 37. Деформация валунного фундамента в результате промерзания и оттаивания глинистых грунтов основания

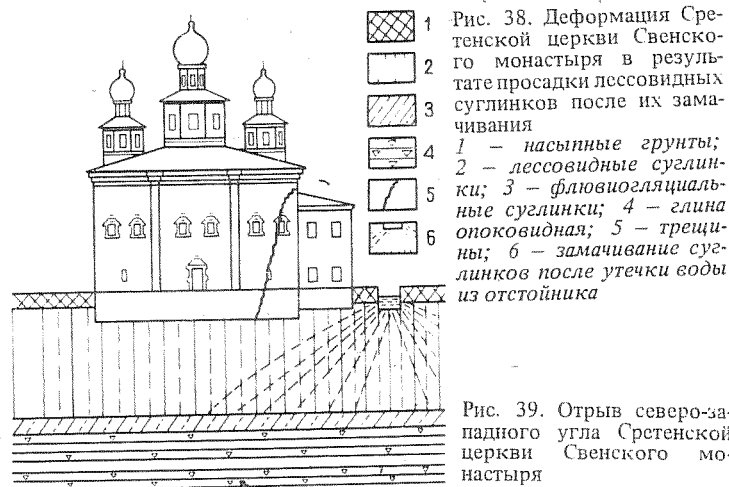
Рис. 39. Отрыв северо-западного угла Сретенской церкви Свенского монастыря

Примером деформации памятников архитектуры в зоне распространения лессовых грунтов может служить Сретенская церковь (XVII в.) Свенского монастыря, расположенного на правом коренном склоне реки Десны вблизи Брянска. Здание церкви имеет значительные деформации. Трещины наблюдаются на первом и во втором ярусах памятника. Особенно значительным деформациям подвергся северо-западный угол.

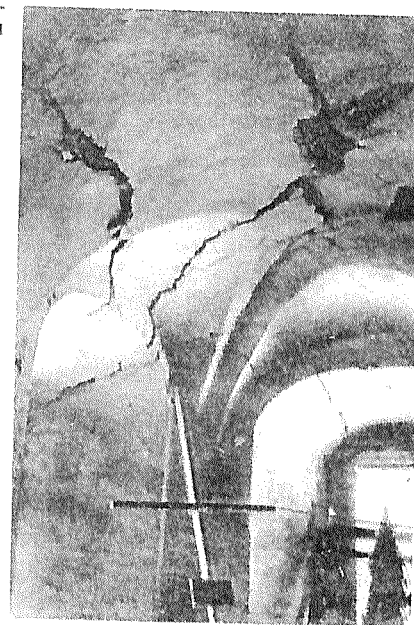
Рис. 48. Деформации крестовых сводов при расползании опор

Независимые горизонтальные перемещения центральных столбов и стен собора вызвали неравномерную деформацию сводов перекрытия первого яруса (расползание пят в центральной части

и северном нефе и сближение в западном нефе) с соответствующим воздействием на металлические воздушные связи.

Сложный характер трещинообразования в конструкциях перекрытия при практическом отсутствии трещин в вертикальных элементах подтверждает принятую кинематическую схему разрушения объема и свидетельствует также о пластической (неупругой) стадии работы материалов конструкций. Последнее обстоятельство вызвано как условиями работы здания (постоянной влажностью в подклете, отсыреванием сводов верхнего яруса при протечках кровли и т.п.), так и структурными дефектами самого кладочного материала.

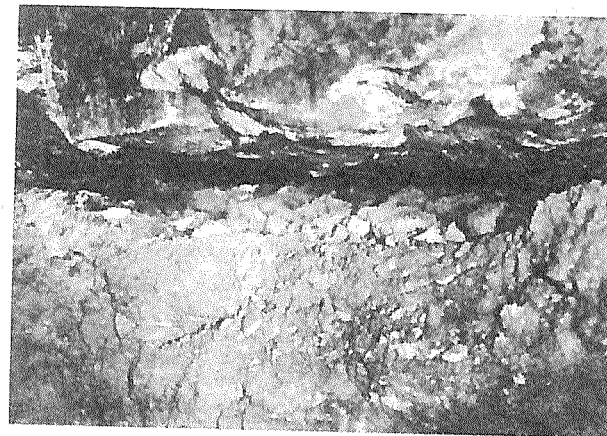
Рис. 56. Отрыв грунтов основания от фундамента здания ГМИИ им. А.С.Пушкина
