МЕТОДИКА И ПРАКТИКА
**СОХРАНЕНИЯ
ПАМЯТНИКОВ
АРХИТЕКТУРЫ**

ГОСУДАРСТВЕННЫЙ КОМИТЕТ
ПО ГРАЖДАНСКОМУ
СТРОИТЕЛЬСТВУ И АРХИТЕКТУРЕ
ПРИ ГОССТРОЕ СССР

Москва
Стройиздат
1974

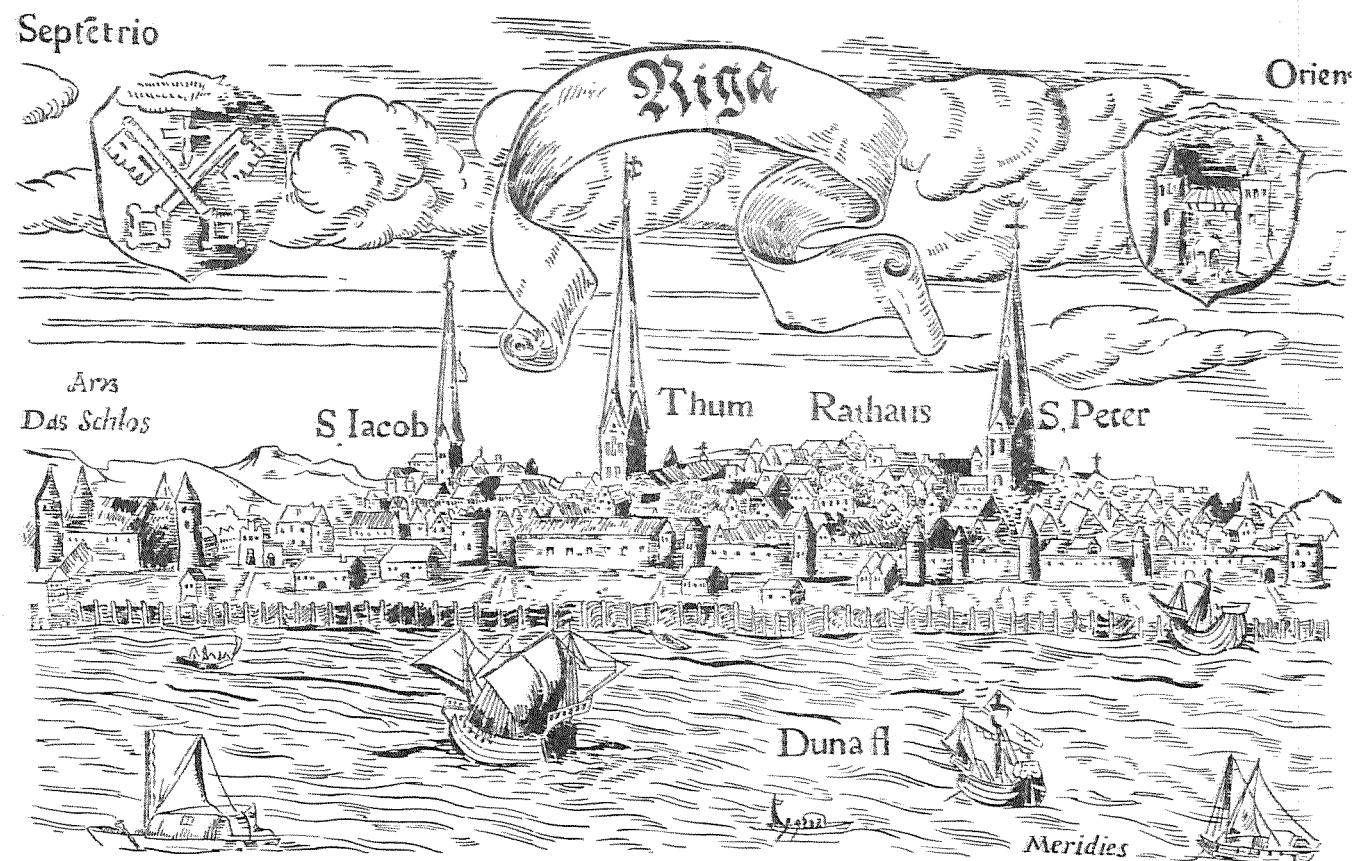
Рис. 2

Рига. Гравюра 1518 г.

В период готики была заложена основа нынешнего силуэта города. Его создавали шпили башен Домской церкви, церквей Петра и Яакоба, мощный массив Орденского замка, а также башни городских укреплений. Нижнюю часть панорамы города закрыла горизонтальная линия городской крепостной стены, над которой кроме башен возвышались также высокие двускатные крыши готических жилых зданий. (рис. 2).

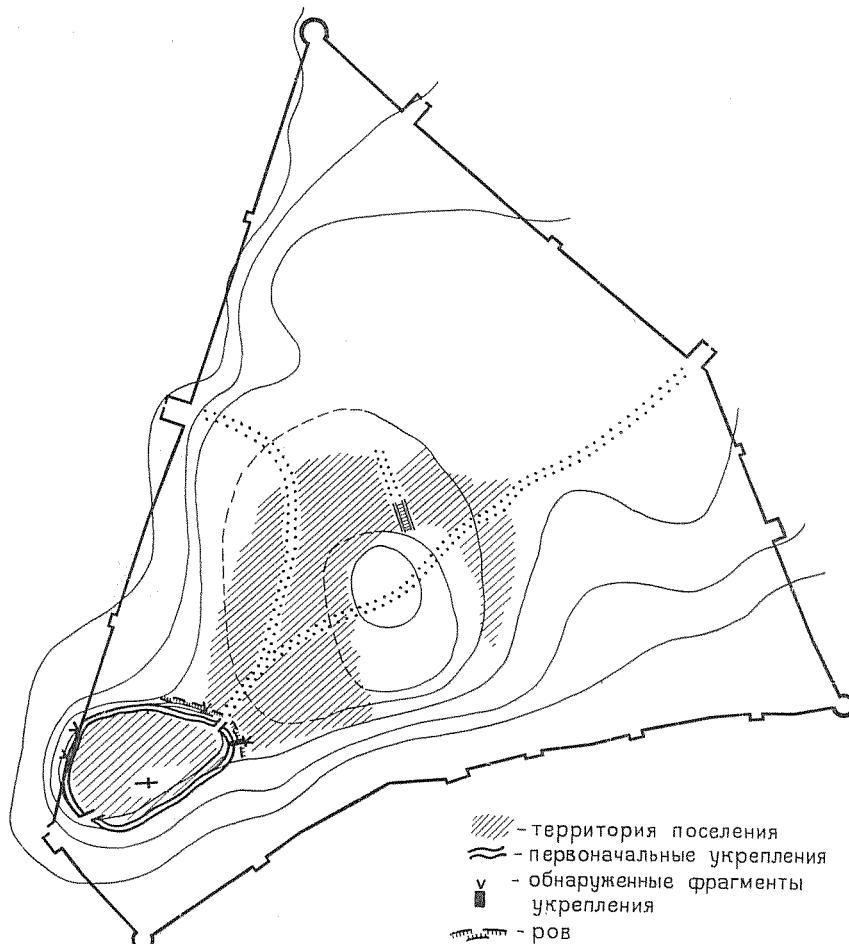
Рис. 6

Москва. Схема
конца XI в.

Кремля

вания отдельных сооружений и всего ансамбля в целом. Эти данные сопоставлялись и дополнялись письменными источниками, геологическими и гидрогеологическими материалами, что позволило составить схему древнего рельефа Боровицкого холма на период его заселения (освоения) нашими предшественниками (X1 в.). Раскопанные остатки древних укреплений, построек, разнообразный вещевой материал привязывались к соответствующим горизонтам культурного слоя, что позволило уточнить топографию. Кремль и составить схемы развития ансамбля с X1 по X1У столетия. Например, подтверждено место возникновения первоначального укрепления в X1 в. и его конфигурация на удобной для обороны площадке в юго-западной оконечности Боровицкого холма (рис. 5). В середине XП в. крепость увеличилась по своим размерам раз в 5-6; там, где сейчас находится Спасская башня, проходили восточные границы посада (рис. 6).

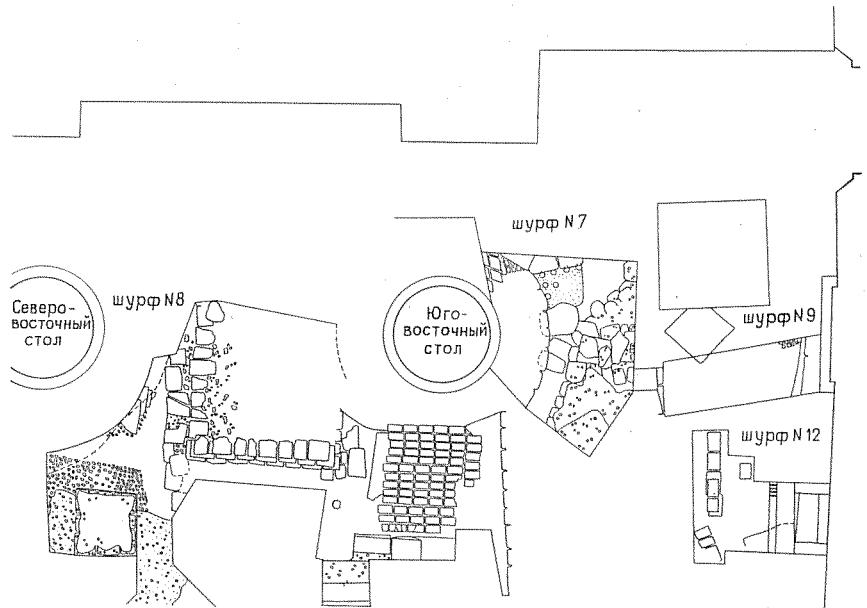
Рис. 7

Московский Кремль. Успенский собор. План шурфов № 7, 8, 9, 12. Обмер 1966, 1967, 1969 гг.

Исследование надземной части памятника показало, что стены выполнены из белого камня на известке. Столбы оказались выложенными из кирпича с белокаменной облицовкой (30 см). Подпружные арки, своды и барабаны также из кирпича. Осадки фундаментов привели к деформации стен, сводов и арок. Нивелировка подтвердила неровность пола, а также отклонение столбов и стен от вертикали (10–30 см). Влажность стен и стенописей объясняется наличием конденсата в здании и подсосом влаги с пола стенами (не из грунта), что и вызывает разрушение стенописей. Обследованы металлические связи (ХУПв.), которыми скреплены стены здания. Особенное аварийное состояние их отмечено в восточной части собора.

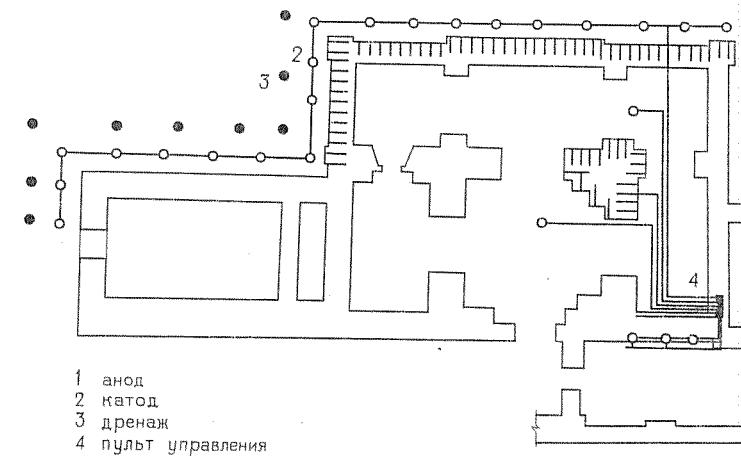
Рис. 8

Московский Кремль
ект защиты пом
1-го этажа звонни
на Великого от по
ной влажности

В том случае, если обнаружится капиллярный подсос влаги из грунта каменной кладкой фундаментов и стен, то после специального обследования может быть рекомендовано использование электроосмотической защиты. Электроосмос удачно использован для сохранения помещений первого (1) этажа звонницы колокольни Ивана Великого, где совместно дренажем и кондиционированием воздуха внутри здания предотвращено сильное разрушение кирпичной кладки грунтовой влагой (рис. 8, 9).

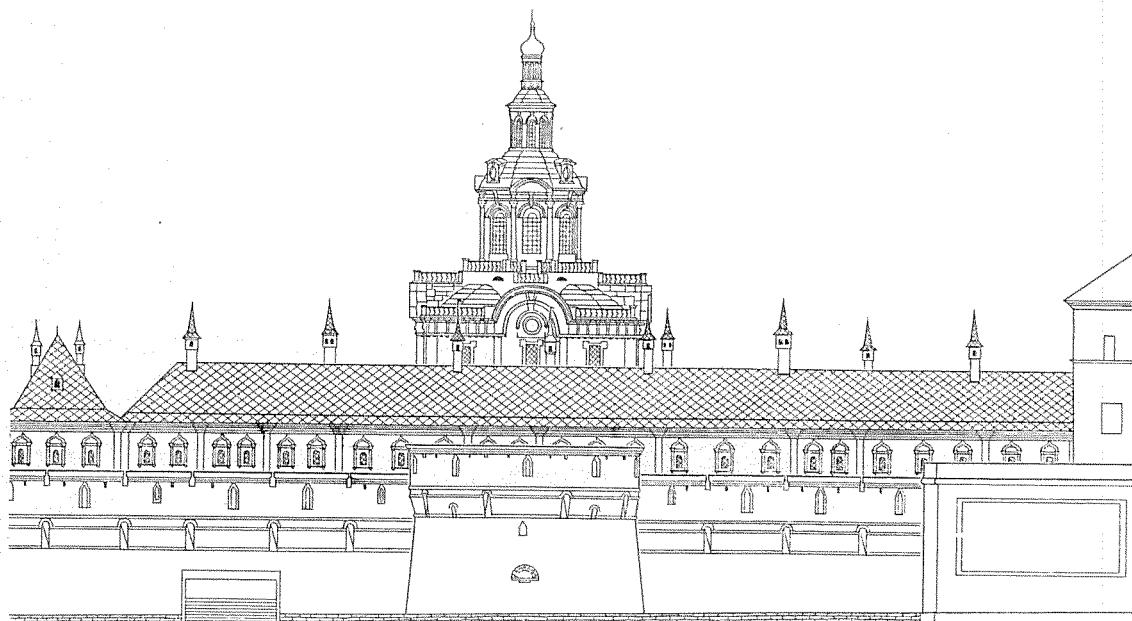
Рис. 12
Москва. Проект реконструкции б. Учительского корпуса Славяно-греко-латинской Академии (мастерская № 7 Моспроекта-3, 1967 г.)

Со стороны площади Свердлова тот же храм, возвышавшийся раньше над двухэтажным корпусом монастырских келий ХУП в. (который называли также Учительским корпусом), частично закрыт теперь надстроенным над большей частью этого здания третьим этажом (1886 г., арх. Шер) ²⁹. Во время надстройки утратившие первоначальное убранство фасады древнего здания были декорированы под ХУП в. Проект реставрации предусматривает замену третьего этажа высокой кровлей, характерной для ХУП в., восстановление первоначального, а также воссоздание разобранного ранее участка Китай-городской стены с башней. Если этот интересный проект (разработанный в мастерской № 7 Моспроект-8 под руководством Д.Н.Кульчинского) будет реализован, облик части Китай-города со стороны площади Свердлова значительно обогатится.

Хотелось бы только обратить внимание на известную условность ортогонального чертежа проекта, выделяющего памятник (стена, кельи и храм) из его реальной архитектурно-пространственной среды (рис. 12). Между тем, в натуре фоном памятника служат задние фасады высоких Торговых домов, о которых шла речь выше, а в случае их разборки – застройка противоположной стороны улицы 25 Октября с крайне неинтересным, плохо организованным силуэтом. Следует учесть, что при восприятии с некоторых видовых точек на площади Свердлова запроектированная высокая крыша бывшего Учительского корпуса может свести на нет ожидаемый от разборки третьего этажа результат – раскрытие на площадь самой выразительной части храма, ярусного перехода к венчающим восмерикам, окруженного белокаменной балюстрадой. Очевидно, что для решения вопроса о необходимости такой реконструкции одного этого чертежа явно недостаточно. Он должен быть подкреплен материалами тщательного анализа ситуации со всех важнейших видовых точек и особенно – с мест максимального скопления людей. Этот анализ должен находить отражение в выпускаемой проектной документации.

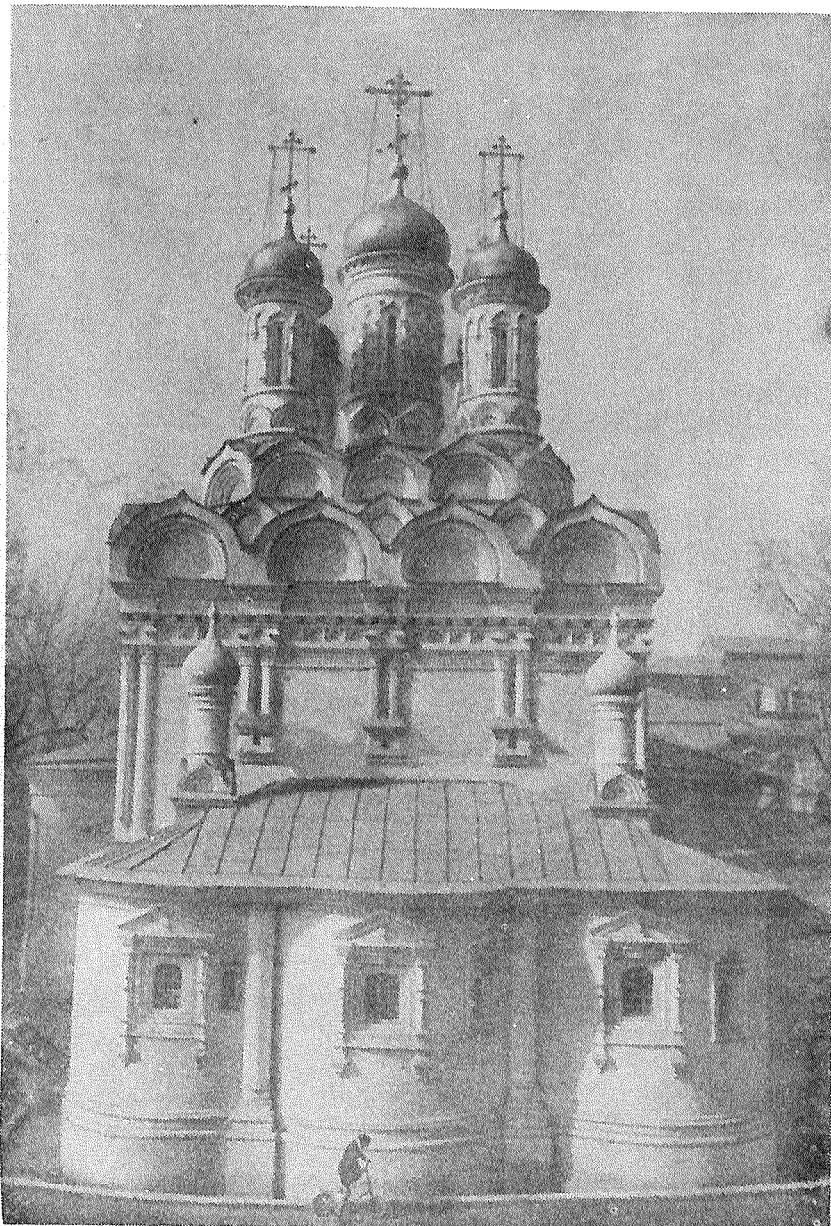
Рис. 13

Москва. Церковь Николы на Берсеневке. ХУП в.
Вид памятника после побелки.

Яркими примерами такой архитектуры стали после реставрации цер-ковь Симеона Столпника на Арбате, Знамения у Петровских ворот, Николы в Пыжах и др. В некоторых случаях побелка появляется не по вине ре-ставратора, а по вине арендатора памятника или утверждающих инстанций. Так произошло, например, с церковью Николы на Берсеневке (рис.13), ре-конструкция покраски которой была выполнена Г.В.Алферовой по сохранившимся фрагментам. Мелко разработанный декор памятника просто пропал при побелке. Резко вынесенные из плоскости стен наружные части налич-ников и кокошников, тень от которых выравнена рефлексами от белых ос-вещенных частей, смотрятся архитектурно не оправданными, слишком тяже-лыми для остального декора, который кажется мельче, чем есть на самом деле. Древняя покраска, выявляющая все мелкие детали и подчеркивающая общий архитектурный строй, здесь необходима так же, как в произведениях живописи.

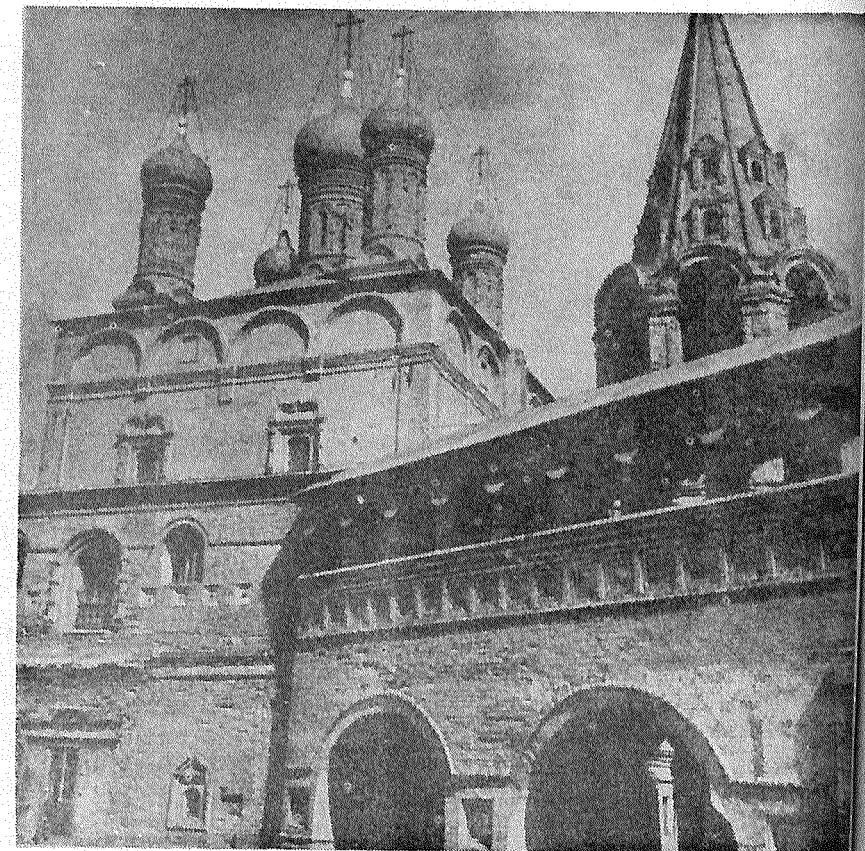
Рис. 14

Москва. Крутицкий митрополичий дворец ХУ-ХУП вв.
Реставрация П.Д.Барановского

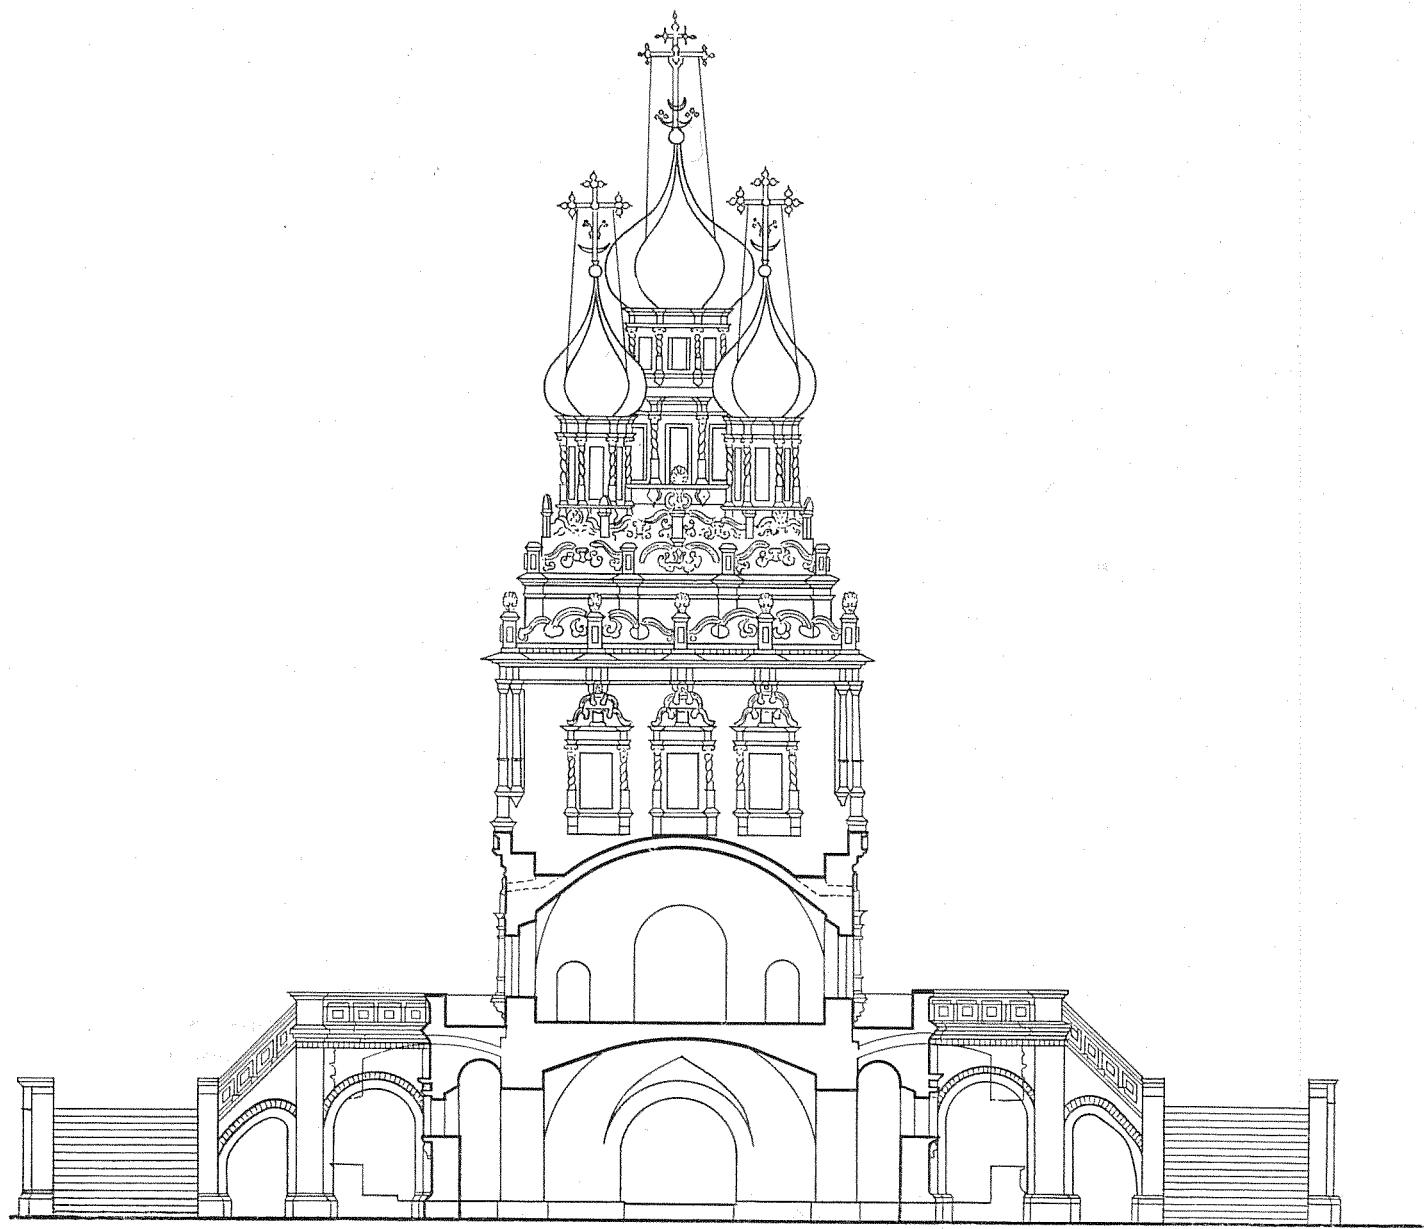
Рис. 15

Москва. Храм Воскресения в Кадашах. Реконструкция

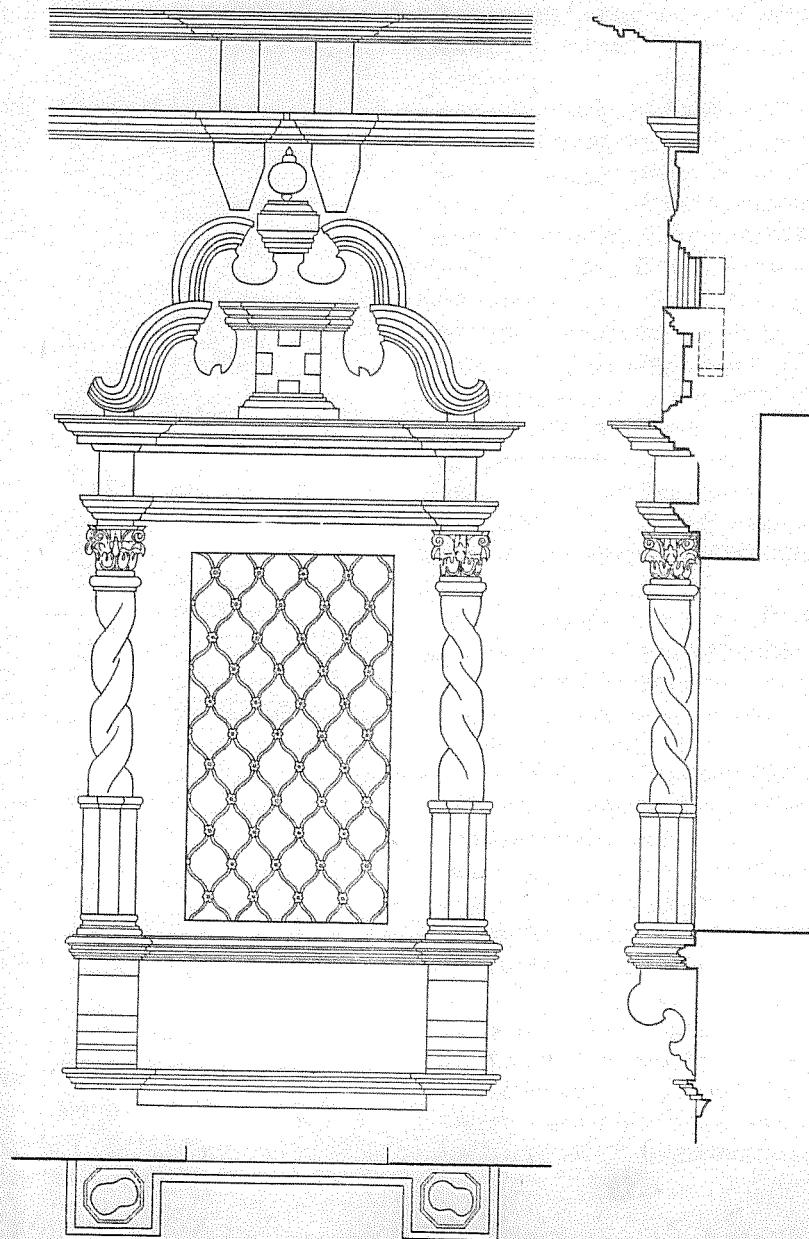
Москва. Деталь белокаменного декора храма Воскресения в Кадашах

При работах на церкви Воскресения в Кадашах мы столкнулись с еще одной причиной гибели белокаменного декора: плохо продуманным соединением белокаменного декора между собой и стеной, в чем повинны мастера ХУП в. Это относится в первую очередь к колонкам вокруг восьмигранных барабанов, венчающих четверик холма. Остатки колонок, разбитых на мелкие кусочки, были найдены под поздней четырехскатной кровлей на четверике. Исследуя места крепления колонок к сохранившимся в верхней части под карнизом капителям и в нижней части — кронштейнам, мы установили, что пиронной связи между четырьмя частями, состоявшими из колонок, а также с капителью и кронштейном, не было. Это привело к тому, что колонки выпали, разбились и были заменены по граням барабанов грубыми, бесформенными кронштейнами из алебастра. При восстановлении этой части белокаменного декора была применена пиронная латунная связь между частями колонны, которая затем соединялась также пиронами с замком, капителью и кронштейном (рис. 17).

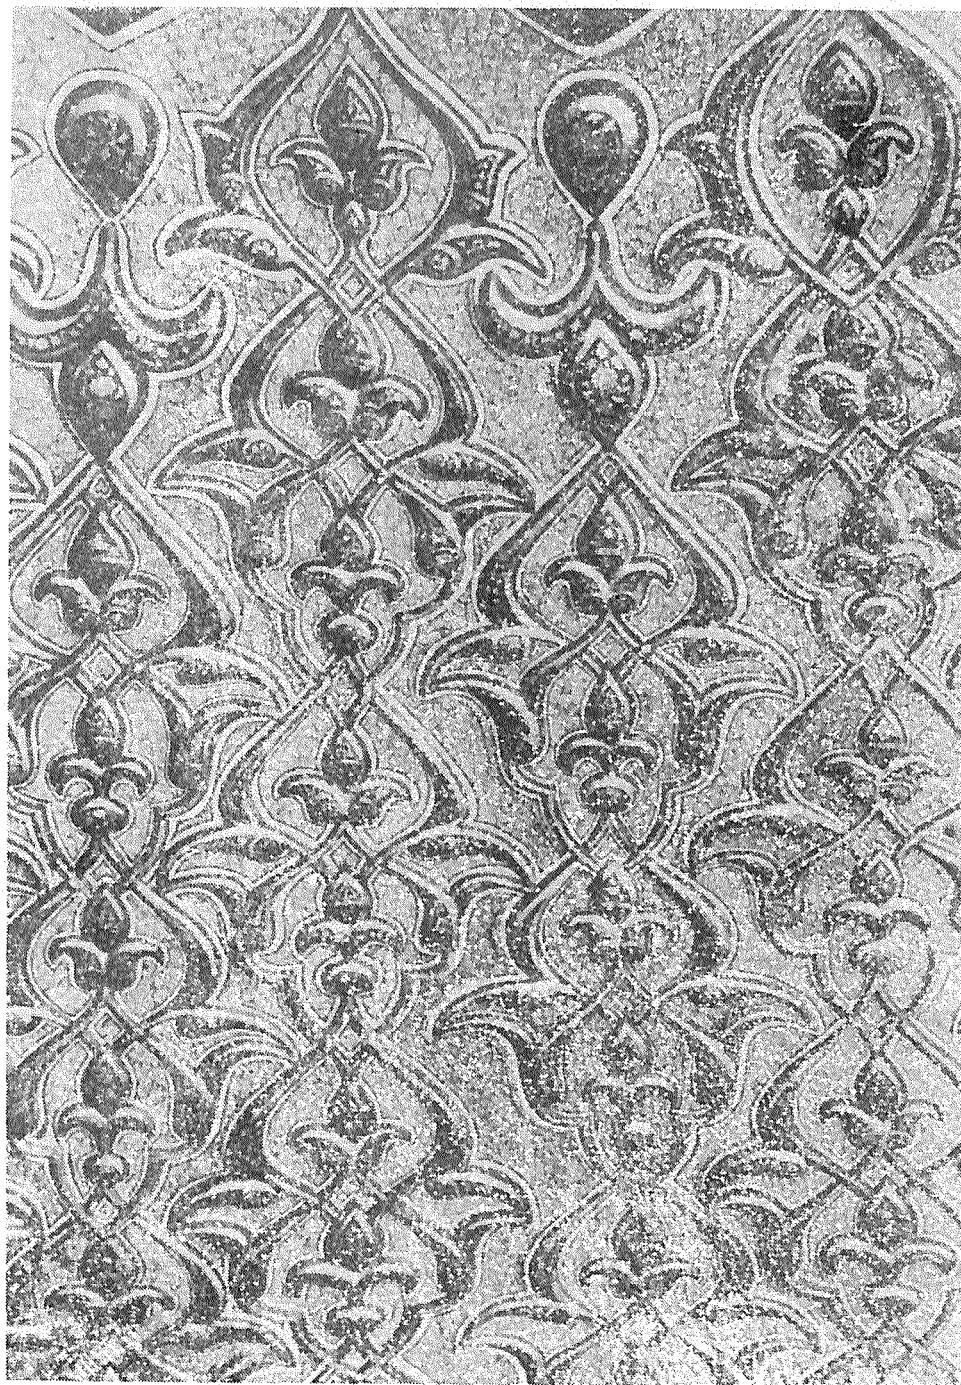
Самарканд. Мавзолей Гури-Эмир. Фрагмент декора купола ниже центральной розетты после реставрации

Для удобства изготовления рельефного основания под золото каждый раппорт орнамента выклеивался отдельно и имел вид медальона, на котором стебли были выпуклыми, а промежутки между ними – плоскими: они расписывались, как и ганчевый грунт купола, синими спиральями, служа вместе единым фоном для орнамента. Медальоны устанавливались в куполе так, что концы стеблей двух смежных рапортов совмещались и создавались непрерывные побеги. Для размещения медальонов старым мастерам не требовалось дополнительной горизонтальной разбивки, так как элементы из папье-маше каждого пояса одинаковы, выполнялись по одной форме, и заметных смещений при их монтировке быть не могло. Таким образом, орнаментальная композиция купола основана на жесткой геометрической сетке, образованной из прочерченных "меридианов" и "параллелей", расстояние между которыми постепенно увеличивалось благодаря укрупнению рисунка к низу купола.

Декор мавзолея очень пострадал от времени за пять веков. Достаточно сказать, что из 998 элементов папье-маше купола с росписью уцелело всего 112. Но и на них роспись сохранилась в виде небольших разрозненных фрагментов с сильно потертым золотом. Ультрамарин, который наряду с золотом играл основную роль в колорите среднеазиатских росписей XIУ – ХУ вв., утратил связующее и повсеместно осыпался, обнажая белый грунт. Прежде синий орнамент часто читался только по следу, оставленному краской на потемневшем от времени фоне. От спиралей на штукатурке купола остались лишь небольшие островки со следами краски. Была полностью разрушена композиция. Во время работ в 1952–1964 гг., которые проводились в интерьере мавзолея местными силами, допущены сильные искажения подлинных росписей. В куполе на $\frac{1}{8}$ площади нанесена новая штукатурка, неукрепленные подлинные и нерасписанные новые рельефы из папье-маше смонтированы с нарушением первоначальной орнаментальной схемы.

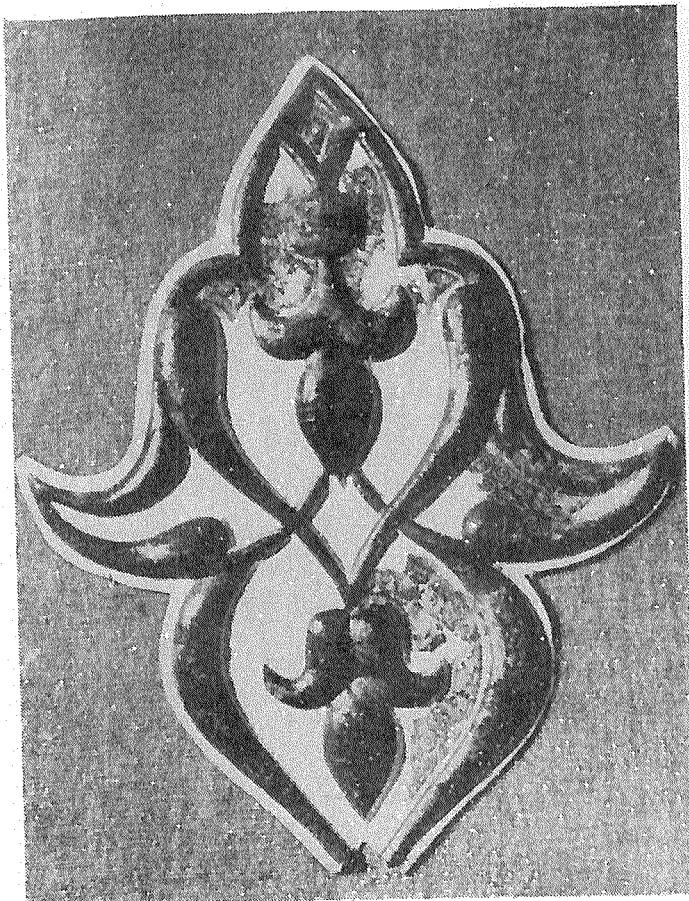
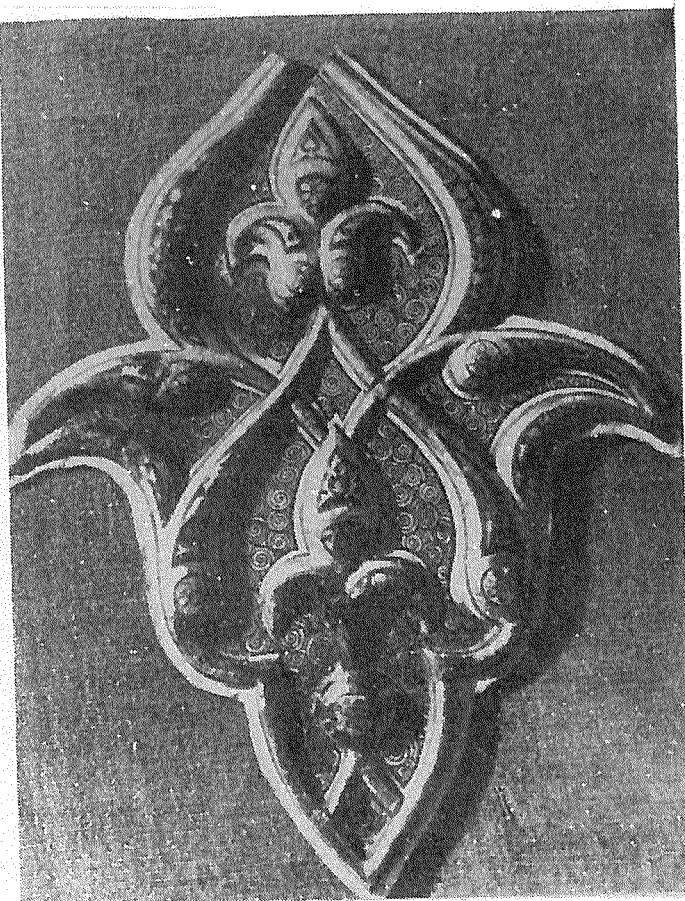
юлей Гу-
ный ме-
маше пос-
и подго-
оты и

юлей Гу-
ный ме-
тье-маше
ги

Перед монтированием папье-маше была подготовлена поверхность купола: расшиты трещины в штукатурке; в местах, где не сохранились синие спирали, с купола была удалена ветхая ганчевая затирка, отставание которой во многом служило причиной гибели росписи. Участки с росписью были укреплены. Новой затирки не делалось, а декор крепился на прочную чистовую штукатурку. Папье-маше, как и в ХУ в., прибивались коваными гвоздями, для предохранения от ржавчины обработанными специальным составом из лака с суриком, предложенным инженером Н.П.Зворыкиным. Монтировка розетты велась от вершины купола, побегов — от низа его по старой вертикальной разметке. Мастера ХУ в. после прикрепления папье-маше выправляли края орнамента черной линией; так как папье-маше были обрезаны не все одинаково, то иногда кисть оставляла след и на грунте купола. Эти черные абрисы и участки сохранившихся синих спиралей или следов от них на куполе и служили контролем правильности расположения папье-маше при реставрации. После монтировки декора на всей поверхности купола папье-маше были прибиты гвоздями, места сопряжения с грунтом прошпаклеваны. Так как ганчевая штукатурка купола была закопчена, пестрела пятнами ремонтных вставок, перед написанием синих спиралей она была тонирована белым, слегка утепленным цветом. Спирали, самые крупные из которых не больше 3 см в диаметре, выполнялись легко, одним росчерком кисти, что потребовало от художников большой тренировки в написании их при реставрации. При этом соблюдался и основной принцип старых мастеров: белые просветы не должны заметно отличаться толщиной от краски спиралей. Этим достигался определенный художественный эффект: человеческий глаз снизу воспринимал то синие, то белые спирали — фон; иллюзорно создавалось впечатление мерцания, воздушности голубого фона. При выполнении спиралей их величина сообразовывалась со спиралью на папье-маше, поэтому снизу все читается единым фоном, по которому выются золотые стебли. На подлинных папье-маше даже очень малые остатки первоначальной росписи были только законсервированы, разрозненные частицы краски "собирались" тонировкой в орнамент, роспись дополнялась только в местах полной утраты ее. В нескольких случаях была применена дублировка сохранившегося узора с одного папье-маше на другое. На некоторых подлинных папье-маше роспись сохранилась лишь на одном участке элементов рельефа, тогда как бумага остальной части медальона сильно разрушилась. Тогда вырезанный участок росписи с несколькими слоями бумаги переносился на другое подлинное папье-маше, где роспись сохранилась достаточно хорошо, и закреплялся там. Сильное расслоение бумаги позволяло делать это безболезненно для красочного слоя, а последующее укрепление бумаги обеспечивало прочность прикрепления. Подлинные папье-маше были поставлены, соответственно маркировке их при съемке, на первоначальные места.

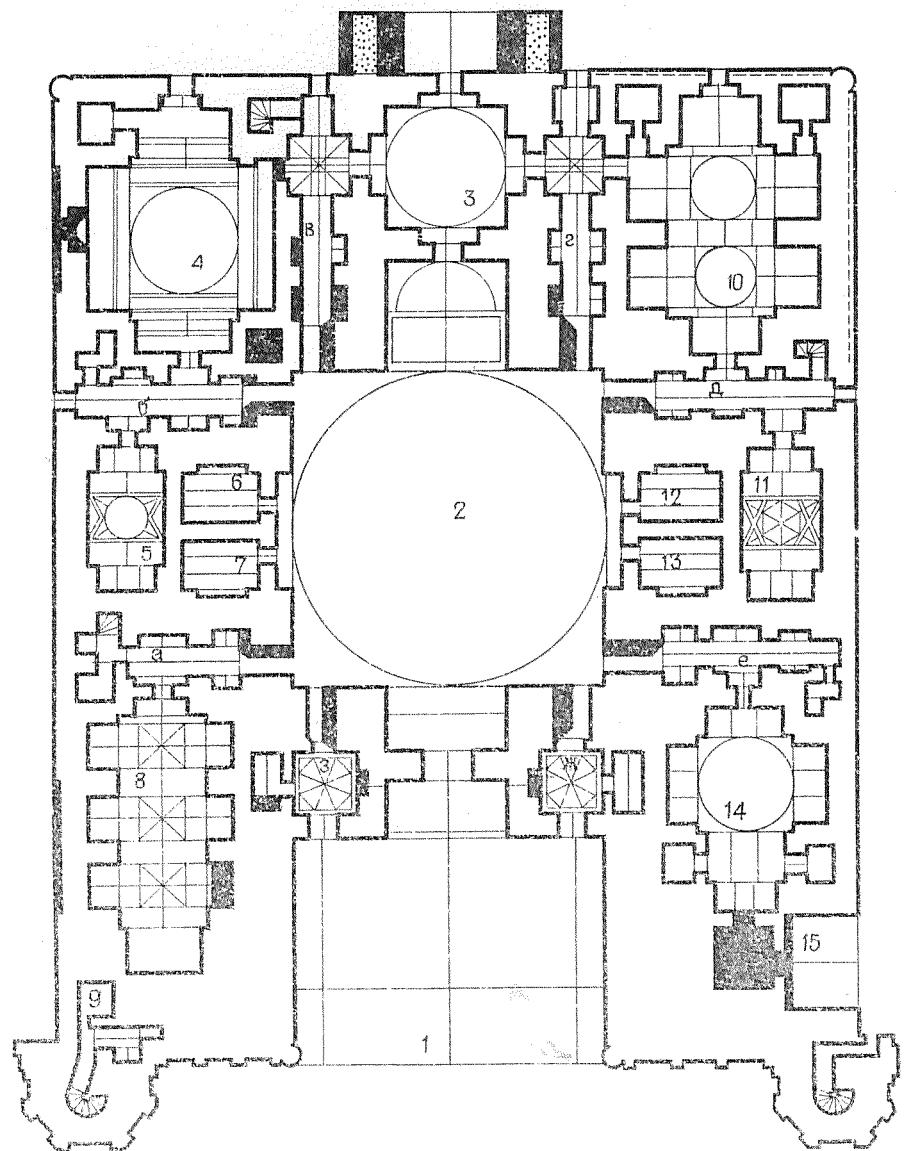
Рис. 21
Туркестан. Мавзолей Ахмада Ясави. План 1-го этажа

Основанием большей части его стен служил слоистый грунт, прослеженный нами на глубину 0,5–1,5 м. Это древний способ устройства оснований в Средней Азии – заливка траншей фундаментов слоями жидкой глины толщиной 1,2 см. Каменные фундаменты (булыга с трамбованной землей) имелись только под минаретами и пylonами портала и в виде подбутки – под пylonами казанлыка, кудук-ханы и халим-ханы – помещений, смежных с порталом. Смешанный кирпично-булыжный фундамент сделан под западной стеной халим-ханы, из кирпичного боя на глиняном растворе – под обстройкой пylonов северного портала, сделанной на втором этапе строительства. Стены, арочно-сводчатые перекрытия сложены изожженного плиточного кирпича, квадратного, со сторонами 24–25 см при толщине 4–5 см – на первом этапе строительства, 26–28 x 6–7 см – на втором этапе. Строительные растворы насчитывают несколько групп: у подошвы стен – глина и кыр, выше – разновидности ганчхака (глиногипс) – на первом этапе – и гипсоцемяночных растворов – на втором этапе строительства. Древнее кровельное покрытие сводов и куполов утрачено. Большие купола – казанлыка, усыпальницы-гурханы – были в древности покрыты цветными глазурованными изразцами. Малые купола и кровля были выстланы плиточным кирпичом с земляной засыпкой назух сводов.

Сравнительное благополучие Туркестана в сейсмическом отношении во многом объясняет причину устойчивости памятника, сохранившего до наших дней и неразрушенный огромный портал-пештак, и самый большой в Средней Азии купол главного зала — казанлыка, в то время как его ближайшие современники и аналоги в Самарканде и Шахрисябзе утратили эти конструкции. Но наиболее тяжелые части здания — пештак и казанлык — осели намного больше, чем относительно легкие периметральные помещения. Разрезки здания осадочными швами, как показали многочисленные зондажи, не было сделано. Все здание до уровня перекрытий сложено вперевязку. Портал осел, как казанлык, на 40 см больше, чем боковые помещения, потянув за собой примыкающие к ним стены, в результате чего здание буквально лопнуло, образовав две группы трещин. По-соседству с порталом оно разорвалось попереck, по проемам и нишам, оказавшимся на одной линии, от халимханы на западе до кудук-ханы на востоке. Своды всех помещений между ними расколоты по той же плоскости. В районе портала треснули в разных участках фасадные стены (коридоров А и Е, Малого Ак-Сарая и китоб-ханы), а вместе с ними — и облицовки, вышедшие также из горизонтальности и получившие уклон к югу. Вторая группа трещин появилась в выходящих в казанлык коридорах и смежных с ним помещениях по участкам стен, ослабленным проемами и нишами.

К деформациям локального порядка надо отнести разрушения щипцовой стены и тыловых конструкций пештака. Трещины — вертикальные, сквозные, до 5 см в свету и до 1 м в радиусе по расслоению кладок — рвали щипцовую стену ниши пештака с обеих сторон по проемам, сходились к "абдуллахановской" нише, прорезали забутку над ее сводом, старую арку и встречались треугольником у верхнего окна. Центральная часть щипцовой стены, вырезанная трещинами, осела вниз до 5 см и отклонилась к югу до 3–5 см. Еще две трещины образовались на тыловых конструкциях портала, к верху от уровня перекрытий третьего этажа помещений Ж и З. Западная тыловая трещина выходила насквозь в угол между щипцовой стеной и западным пилоном, повторяя контур кривой щипцовой стены. Восточная трещина терялась в глубине пилона, она была тунниковая, глубиной до 1 м. Обе трещины шли в здоровой кладке и не сопровождались ответвлениями и разрушениями соседних частей, как на щипцовой стене.

Трещины щипцовой стены ниши пештака и тыловых конструкций возникли по разным причинам. Под щипцовой стеной нет каменной опоры, как под соседними пилонами, стоящими на суживающихся книзу булыжных фундаментах глубиной 2,5–3 м. Основанием щипцовой стены служат глиняные заливки, среди которых кое-где встречалась галечная подбутка. Углубление фундаментов под боковыми частями здания — пилонами портала, минаретами

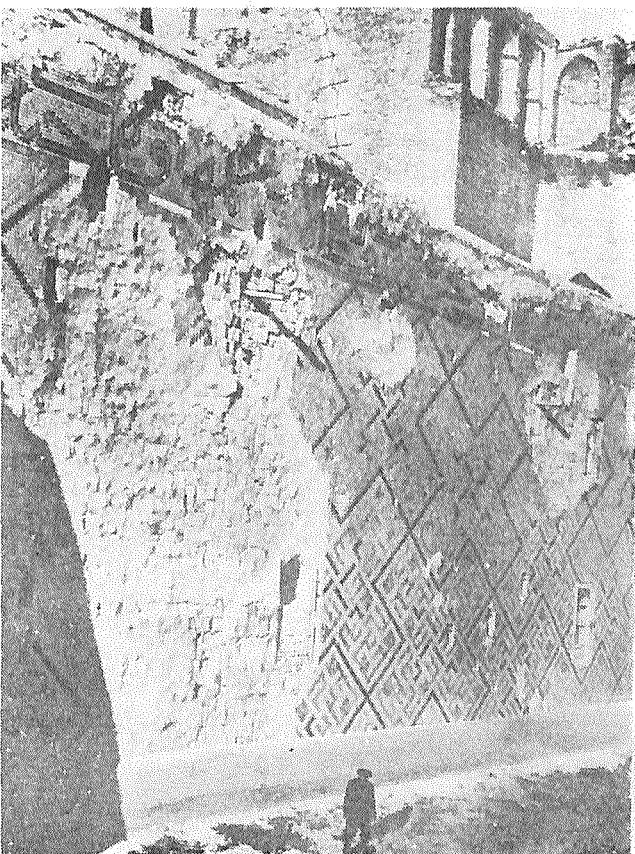
Рис. 22

Туркестан. Мавзолей Ахмада Ясави. Утраты облицовки на западном фасаде. 1952 г. Фото Е.Н. Юницкого

разрушения, особенно на западной стороне, сильно нагревавшейся днем. Увлажненный выравнивающий слой кирпича и раствора за облицовкой ("рубашка") сползал вниз, образуя щели между стеной и облицовкой вверху и выпучивание — внизу, незаметные при наружном осмотре и обнаруживаемые при вскрытии отпучившихся частей. Вверху облицовочный слой, отходя от стены, выгибался наружу. При попадании воды в швы, раствор постепенно выкрашивался, образуя "лысины" с незащищенными краями, отчего разрушения расширялись уже механически, раскрывая огромные, на всю высоту фасада, поверхности (рис. 22).

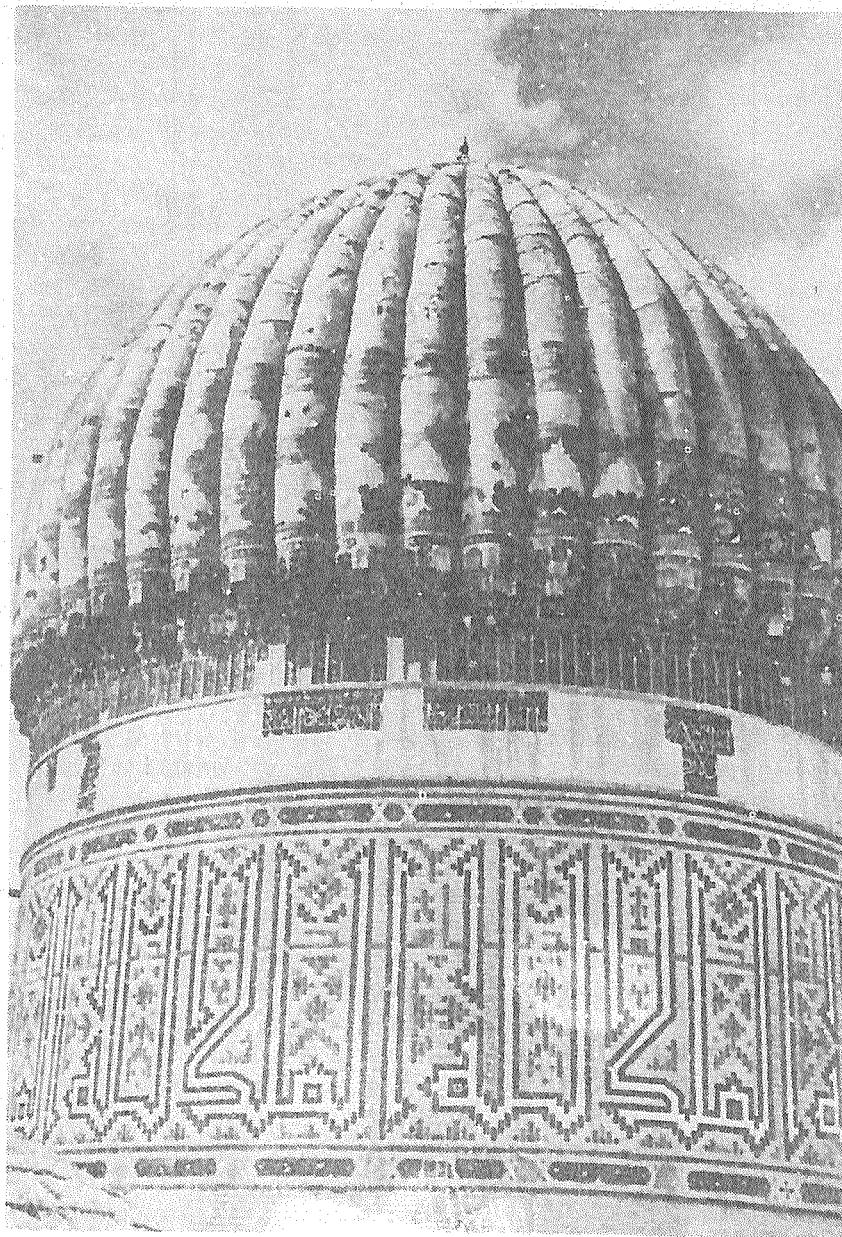
Туркестан. Мавзолей Ахмада Ясави. Состояние алебастрового покрытия 1939 г. на ребрах гурхана. 1952 г. Фото Е.Н. Юдилского

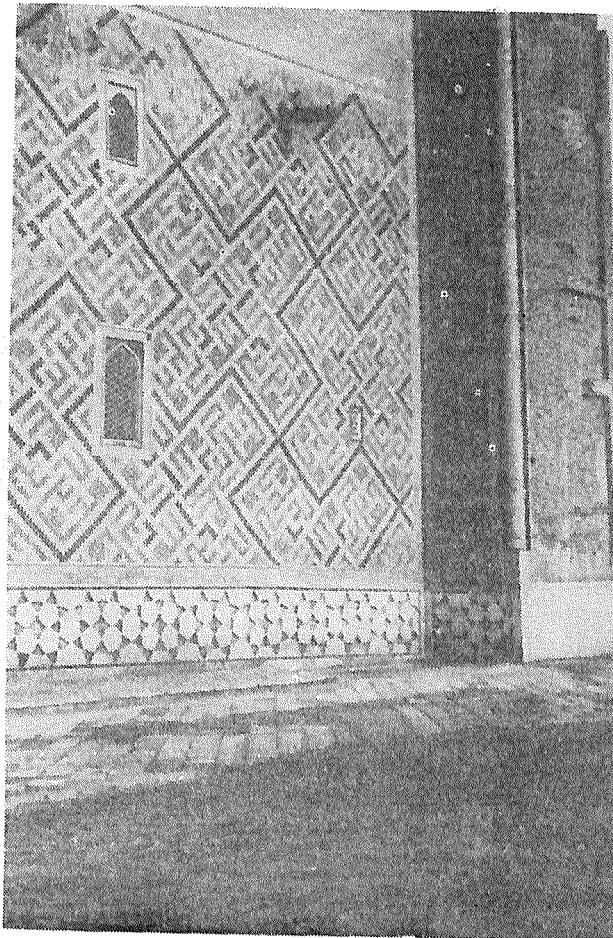
Гис. 24

Туркестан. Мавзолей Ахмада Ясави. Участок западного фасада Халим-Ханы после реставрации. 1957 г. Фото Л.Ю. Маньковской

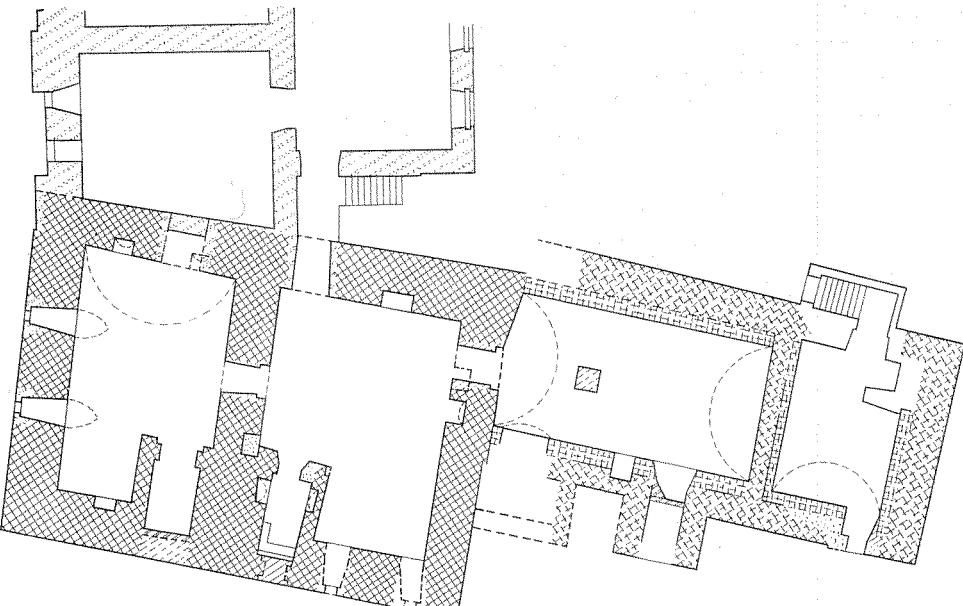
Вильнюс, ул. Горького, д.
84. Стилистическая карто-
граммма подвального эта-
жа

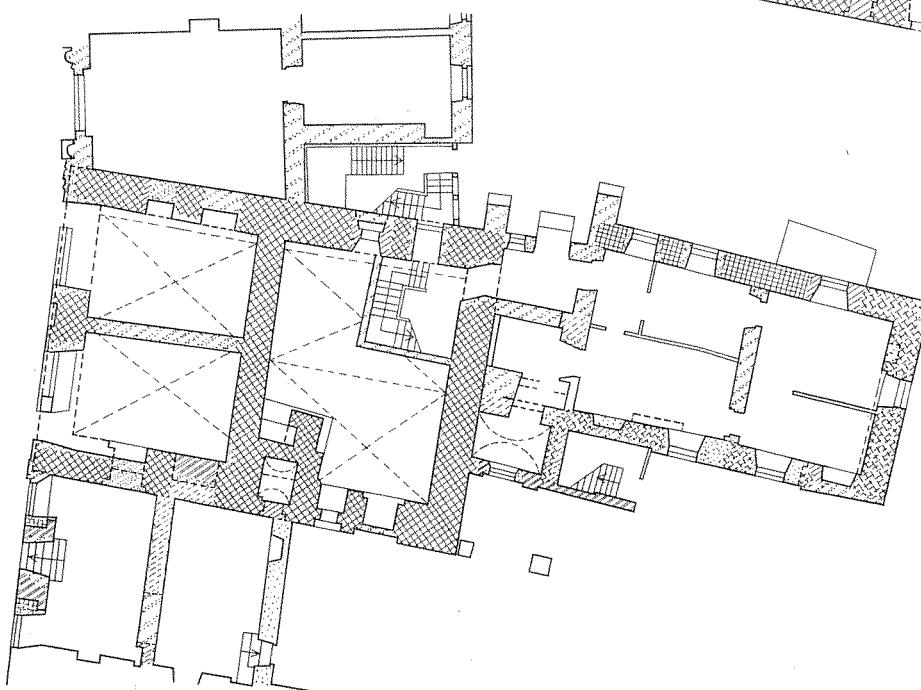
Рис. 30

Вильнюс, ул. Горького, д.
84. Стилистическая карто-
граммма 1-го этажа

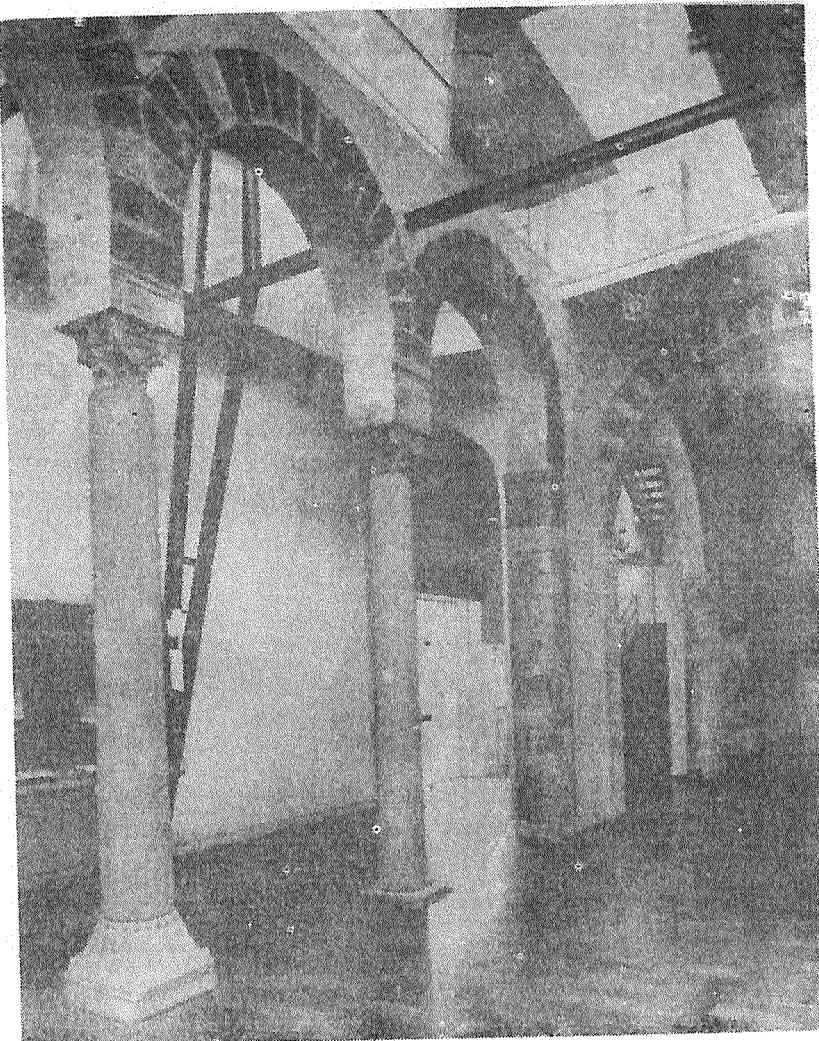
Рис. 36

Салерно. Интерьер аббатства Сан Бенедетто после реставрации

Архитектор Де Феличе, проводивший
реставрационные работы, предложил ввести
в памятник новую конструктивную сетку,
оставив ее открытой для взгляда. Основу
ее составляют наклонно поставленные тре-
угольные стальные фермы, несущие пере-
крытия обоих этажей (рис. 37). Легкая
новая конструкция выполняет организу-
ющую композиционную роль, зрительно
объединяя разновременные и мало связан-
ные между собой части памятника. Острое
чувство современной архитектуры позво-
лило Де Феличе создать действительно

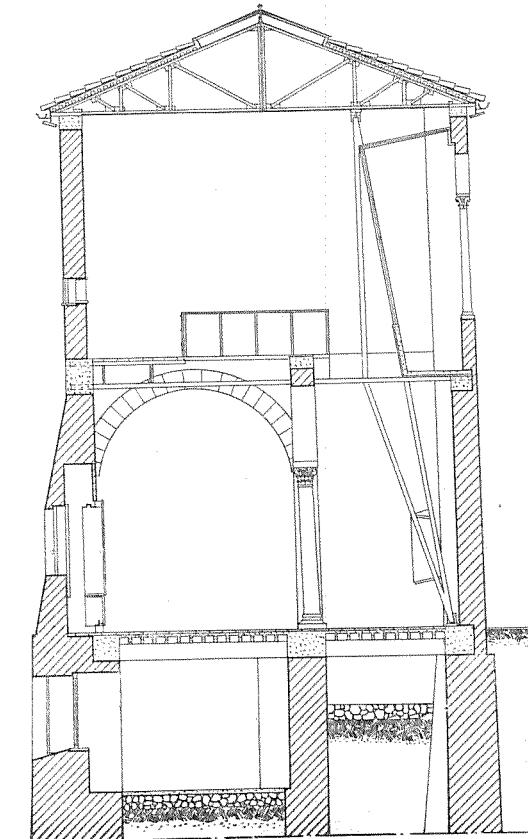
Салерно. Проект рестав-
рации аббатства Сан Бе-
недетто. Разрез. Арх.
Эццио де Феличе

цельное произведение, выразительность которого основана на художественном контрасте между пластикой включенных в здание архитектурных фрагментов средневекового периода и четким геометризмом новой конструкции. Работа была признана настолько удачной, что в 1966 г. ей была присуждена национальная премия.
