КОНСЕРВАЦИЯ  
НЕИСПОЛЬЗУЕМЫХ КАМЕННЫХ  
ПАМЯТНИКОВ АРХИТЕКТУРЫ

*Методические рекомендации*

МОСКВА 1992

Проектный институт по реставрации  
памятников истории и культуры  
Спецпроектреставрация

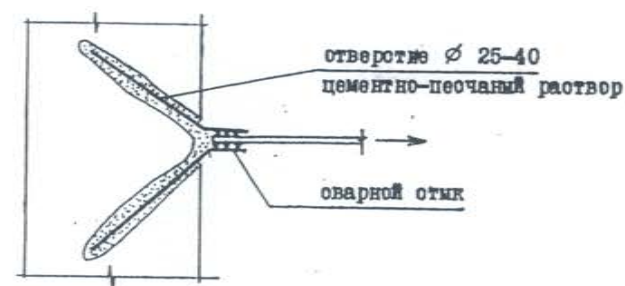
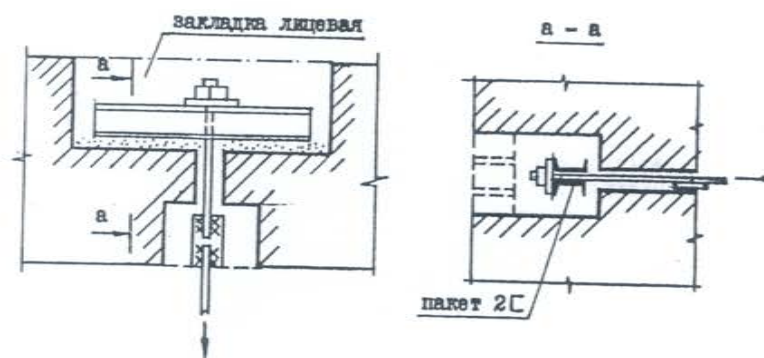
Рис. 4. Элементы воздушных связей:

а - вильчатый анкер;

б - анкерный подхват большой протяженности

Фиксация ослабленных "висячих" зон сводов возможна путем подвески их к распределительным элементам - аркам, балкам, плитам, проложенным над сводом и передающим нагрузки на здоровые участки кладки или на опоры. При этом важнейшей задачей является обеспечение несмещаемости опор арок и сводов, для чего восстанавливается связевой каркас системы. В зонах приложения наибольшего распора стеновой каркас соединяется с восстанавливаемыми элементами воздушных связей, что позволяет снизить его деформативность и увеличивает зону удержания воздушной связи (см. рис. 4 а, б).

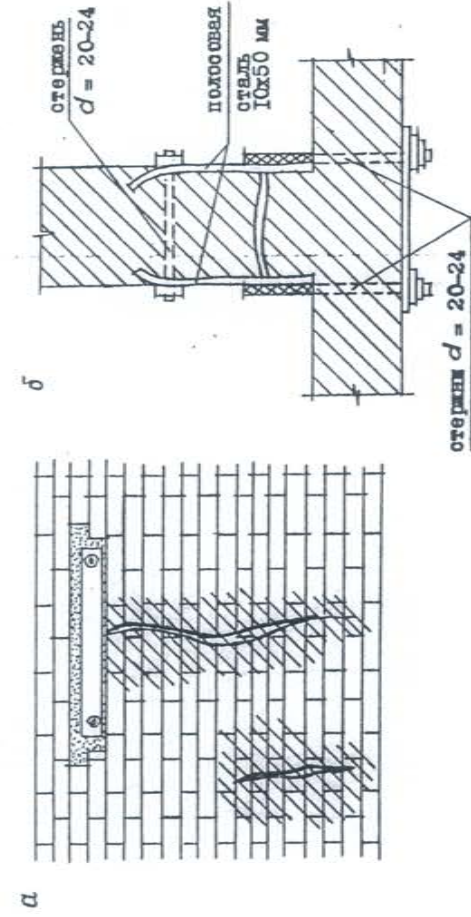
Рис.8. Заделка трещин в стенах:

а - простой замок с анкером;  
б - накладки в месте применения внутренней стены

Расслоившиеся, ослабленные кирпичные столбы и стены могут быть надежно укреплены системой анкерных стержней, установленных нормально или под некоторым углом к плоскости расслоения (см.рис.8 и приложение 4).
